visão total
vistoria veicular

APROVADO
Vistoria Cautelar

FABRICANTE/MARCA:	HONDA	**MODELO/VERSÃO:**	HONDA/HR-V EX CVT
ANO FAB./MODELO:	2020/2020	**COR:**	PRATA
PLACA:	[redacted]	**CIDADE:**	RIO DE JANEIRO
Nº DO CHASSI NO VEÍC.:		**Nº DO MOTOR NO VEÍC.:**	[redacted]
Nº DO CHASSI NA BIN:		**Nº DO MOTOR NA BIN:**	
Nº DO CHASSI NO CRLV:		**Nº DO MOTOR NO CRLV:**	
Nº DO CÂMBIO NO VEÍC.:		**COMBUSTÍVEL:**	ALCOOL/GASOLINA
Nº DO CÂMBIO NA BIN:		**KM:**	53917

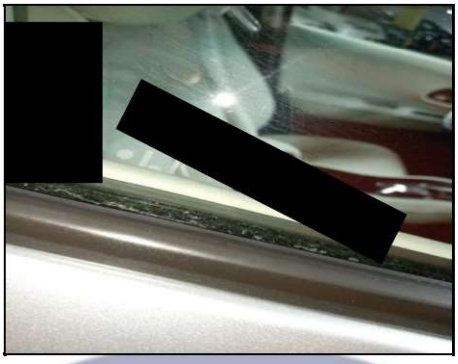
VIDRO

600 - Condição da gravação do chassi nos vidros / vin:
1 - Vidro dianteiro (pára-brisa):
608-Vidro não original
