Jota
PERICIAS E VISTORIAS VEICULAR

LAUDO CAUTELAR

Placa:	Cor:	Ano de fabricação:	Data da vistoria:
[redacted]	**Branca**	**2018**	**04/09/2026**
UF: **SC**	Capacidade:	Ano do modelo: **2018**	Fabricante: **BMW**

Modelo:	Combustível:	Km:	Renavam:	Câmbio:	Motor:
BMW/X4 XDRIVE28I	**Gasolina**	**61021**	[redacted]		[redacted]

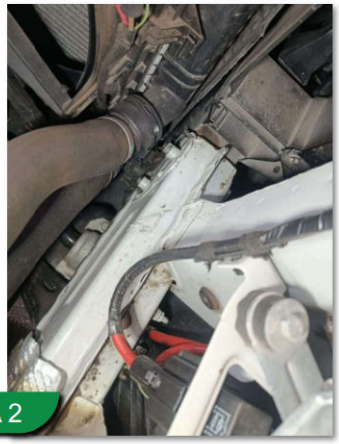
LONGARINA 1

Peça	Análise	Peça	Análise
1 - Painel corta-fogo	CK	2 - Coluna central esquerda	OK
3 - Longarina dianteira direita	CK	4 - Longarina dianteira esquerda	OK
5 - Longarina traseira direita	CK	6 - Longarina traseira esquerda	OK
7 - Coluna Dianteira Direita	CK	8 - Coluna Dianteira Esquerda	OK
9 - Coluna central direita	CK	10 - Caixa de Ar Direito	OK
11 - Painel frontal superior	Ck	12 - Painel traseiro	OK
13 - Caixa de Ar Esquerdo	CK	14 - Torre de amortecedor diant. Direito	OK
15 - Torre de amortecedor diant. Esquerdo	ok	16 - Torre de amortecedor tras. Direito	470 - OK
17 - Torre do amortecedor tras. Esquerdo	461 - OK	18 - Coluna Traseira Direita	OK
19 - Coluna Traseira Esquerda	CK	20 - Caixa de estepe	425 - OK
21 - Caixa de Roda Dianteira Direita	417 - OK	22 - Caixa de Roda Dianteira Esquerda	434 - OK
23 - Caixa de Roda Traseira Direita	400 - OK	24 - Caixa de Roda Traseira Esquerda	443 - OK
25 - Assoalho Direito	408 - OK	26 - Assoalho Esquerdo	470 - OK
