LAUDO CAUTELAR

TOYOTA

Placa: [redacted]
Cor: inza
Ano de fabricação: **2021**
Data da vistoria: **28/08/2026**
UF: **SC**
Capacidade:
Ano do modelo: **2022**
Fabricante: **TOYOTA**
Modelo: **TOYOTA/COROLLA XEI 20**
Combustível: **Alcool / Gasolina**
Km: **104853**
Renavam: [redacted]
Câmbio:
Motor: [redacted]
Chassi: [redacted]
Vistoriador:
Unidade: **CURITIBA**

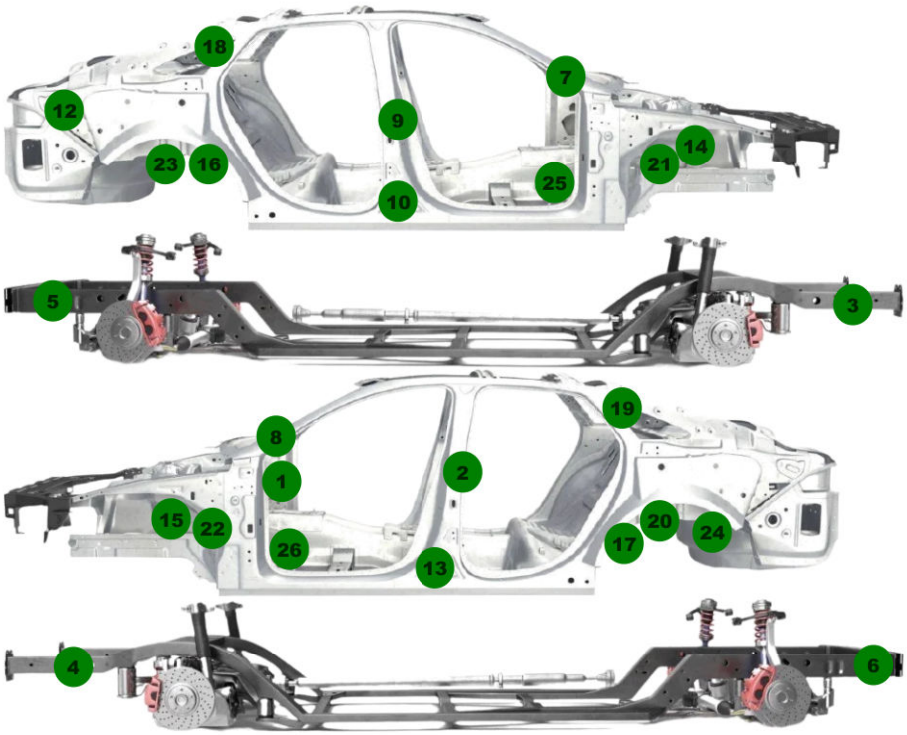
Conclusão gráfica

Estrutura (26 itens verificados)

- Painel Corta Fogo
- Coluna Central Esquerda
- Longarina Dianteira Direita
- Longarina Dianteira Esquerda
- Longarina Traseira Direita
- Longarina Traseira Esquerda
- Coluna Dianteira Direita

Peça	Análise	Peça	Análise
1 - Painel corta-fogo	CK	2 - Coluna central esquerda	OK
3 - Longarina dianteira direita	CK	4 - Longarina dianteira esquerda	OK
5 - Longarina traseira direita	CK	6 - Longarina traseira esquerda	OK
7 - Coluna Dianteira Direita	CK	8 - Coluna Dianteira Esquerda	OK
9 - Coluna central direita	CK	10 - Caixa de Ar Direito	OK
11 - Painel frontal superior	Ck	12 - Painel traseiro	OK
13 - Caixa de Ar Esquerdo	CK	14 - Torre de amortecedor diant. Direito	OK
15 - Torre de amortecedor diant. Esquerdo	ok	16 - Torre de amortecedor tras. Direito	470 - OK
17 - Torre do amortecedor tras. Esquerdo	461 - OK	18 - Coluna Traseira Direita	OK
19 - Coluna Traseira Esquerda	CK	20 - Caixa de estepe	425 - OK
21 - Caixa de Roda Dianteira Direita	417 - OK	22 - Caixa de Roda Dianteira Esquerda	434 - OK
23 - Caixa de Roda Traseira Direita	400 - OK	24 - Caixa de Roda Traseira Esquerda	443 - OK
25 - Assoalho Direito	408 - OK	26 - Assoalho Esquerdo	470 - OK

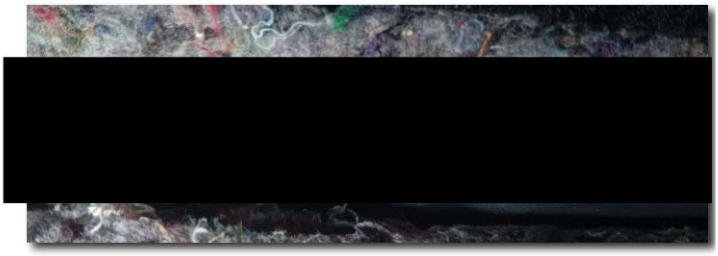
Condição e Numeração do Chassi

● **Chassi** - Gravação sem vestígios aparentes de adulteração e dentro dos padrões do fabricante.

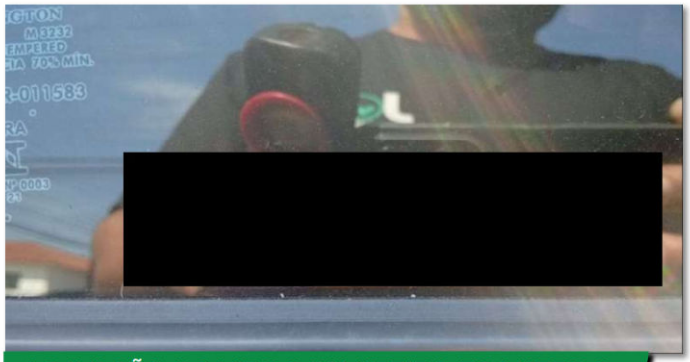
GRAVAÇÃO DO VIDRO DIANTEIRO (PARA-BRISAS)

VIDRO DIANTEIRO (PARA-BRISA)
Original/Dentro dos padrões do fabricante.
