CONFORME
04/09/2026 13:51:39

DADOS DO VEÍCULO

Nº VISTORIA:	[redacted]
Nº CHASSI:	
Nº MOTOR:	
PLACA:	
MARCA:	BYD
MODELO:	I/BYD DOLPHIN MINI GS5EV
KILOMETRAGEM:	
COR:	BRANCA
COMBUSTÍVEL:	ELETRICO/FONTE EXTERNA
ANO FABRICAÇÃO:	2024
ANO MODELO:	2025
SITUAÇÃO CHASSI:	[redacted]

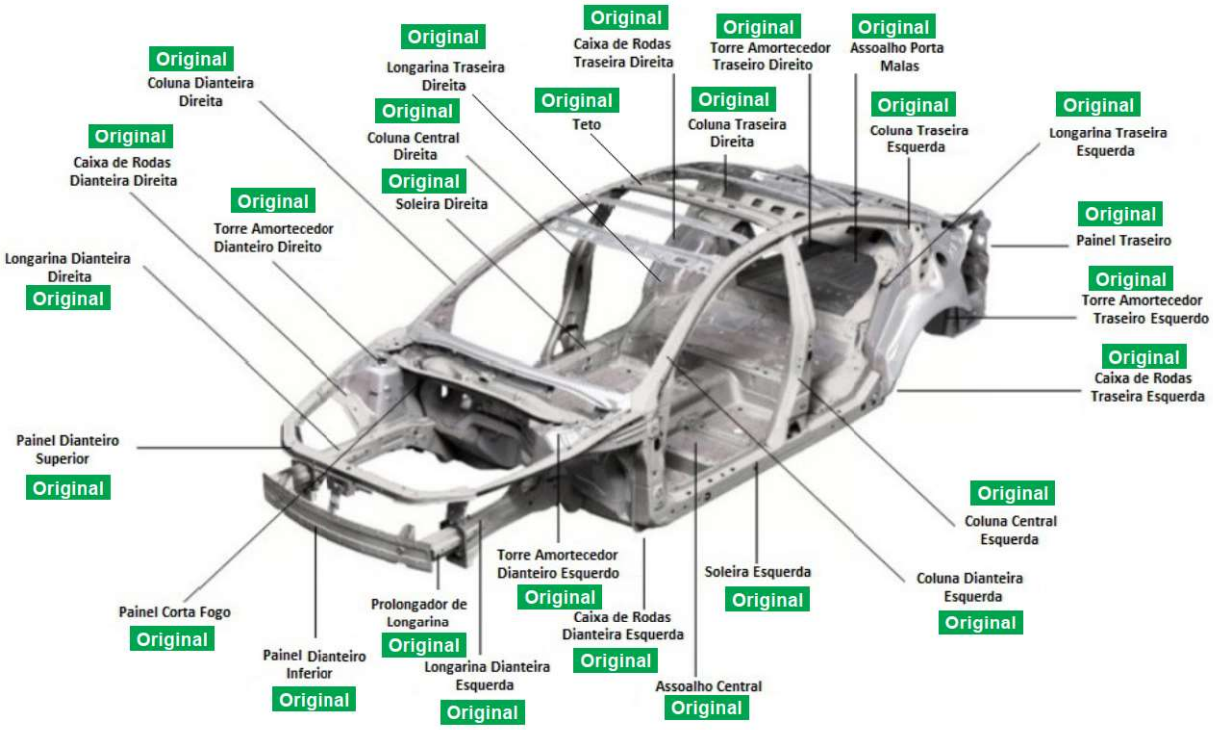
ORIGINALIDADE ESTRUTURAL

1000 OBSERVAÇÕES IMPORTANTES	1001 Não possui vestígios aparentes de avarias, cortes e/ou reparos nas partes estruturais da carroçaria.

PARTE DIANTEIRA	05-ORIGINAL/PINTURA NAO CONTRATADA PELO CLIENTE -A-
PARTE TRASEIRA	05-ORIGINAL/PINTURA NAO CONTRATADA PELO CLIENTE -A-
LADO ESQUERDO	05-ORIGINAL/PINTURA NAO CONTRATADA PELO CLIENTE -A-
LADO DIREITO	05-ORIGINAL/PINTURA NAO CONTRATADA PELO CLIENTE -A-
TETO	05-ORIGINAL/PINTURA NAO CONTRATADA PELO CLIENTE -A-
ASSOALHO	05-ORIGINAL/PINTURA NAO CONTRATADA PELO CLIENTE -A-
