LAUDO DE VISTORIA CAUTELAR

Marca/Modelo e Ano fabricação/Modelo
FORD/MUSTANG GT
2020/ 2020 - Branca - Gasolina

Solicitante
HASTAM

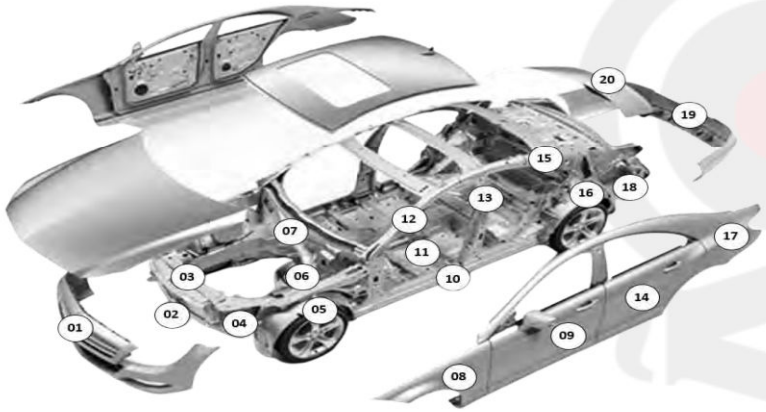
AVALIAÇÃO DE PINTURA

1 - Envolvente/para choque dianteiro	Repintada
2 - Painel frontal	Original
3 - Para lama dianteiro esquerdo	Impedido de análise
4 - Coluna dianteira esquerda	Impedido de análise
5 - Porta dianteira esquerda	Impedido de análise
6 - Caixa de ar/soleira esquerda	Impedido de análise
7 - Coluna média/central esquerda	Original
8 - Porta traseira esquerda	Original
9 - Coluna traseira esquerda	Impedido de análise
10 - Para lama/folha lateral traseira esquerda	Impedido de análise
11 - Envolvente/para choque traseiro/painel traseiro	Impedido de análise
12 - Painel traseiro	Original
13 - Capô/tampa do porta malas/caçamba	Original
14 - Para lama/folha lateral traseira direita	Impedido de análise
15 - Coluna traseira direita	Impedido de análise
16 - Porta traseira direita	Original
17 - Coluna média/central direita	Original
18 - Caixa de ar/soleira direita	Impedido de análise
19 - Porta dianteira direita	Impedido de análise

20 - Coluna dianteira direita	Impedido de análise
21 - Para lama dianteiro direito	Impedido de análise
22 - Capô/tampa do compartimento do motor	Repintada
23 - Teto/Painel traseiro	Original
