ELIAUTO VEÍCULOS - CAUTELAR PREMIUM AUTOMOVEL

Data da vistoria: **01/10/2026**

Modelo: **I/FORD FOCUS SE 1.6 HC**

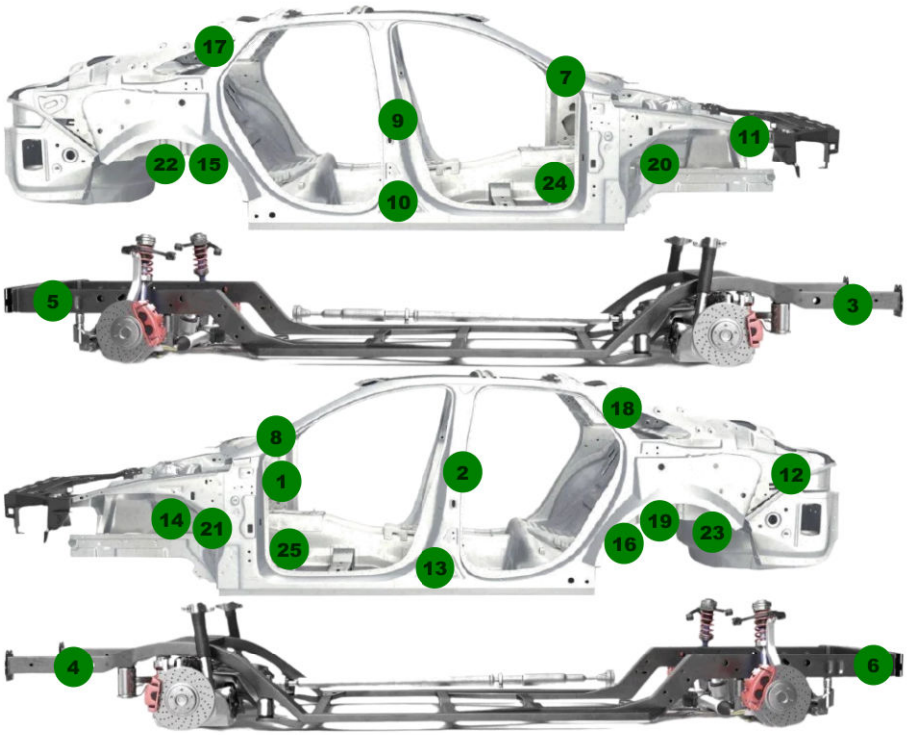
Análise e Originalidade de Estrutura e Agregados

Peça	Análise	Peça	Análise
1 - Painel corta-fogo	CK	2 - Coluna central esquerda	OK
3 - Longarina dianteira direita	CK	4 - Longarina dianteira esquerda	OK
5 - Longarina traseira direita	CK	6 - Longarina traseira esquerda	OK
7 - Coluna Dianteira Direita	CK	8 - Coluna Dianteira Esquerda	OK
9 - Coluna central direita	CK	10 - Caixa de Ar Direito	OK
11 - PAINEL FRONTAL	Ck	12 - Painel traseiro	OK
13 - Caixa de Ar Esquerdo	CK	14 - Torre de amortecedor diant. Esquerdo	ok
15 - Torre de amortecedor tras. Direito	470 - OK	16 - Torre do amortecedor tras. Esquerdo	461 - OK
17 - Coluna Traseira Direita	CK	18 - Coluna Traseira Esquerda	OK
19 - Caixa de estepe	425 - OK	20 - Caixa de Roda Dianteira Direita	417 - OK
21 - Caixa de Roda Dianteira Esquerda	434 - OK	22 - Caixa de Roda Traseira Direita	400 - OK
23 - Caixa de Roda Traseira Esquerda	443 - OK	24 - Assoalho Direito	408 - OK
25 - Assoalho Esquerdo	470 - OK

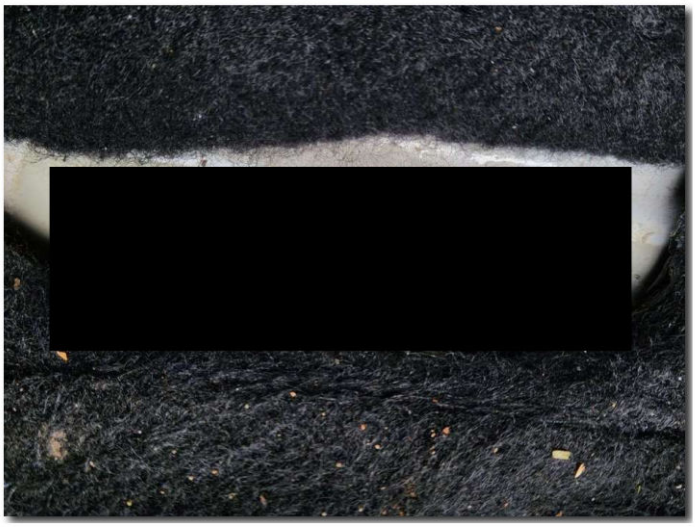
- **Chassi** - OK - Gravação sem vestígios aparentes de adulteração e dentro dos padrões do fabricante.
