VISTORIA CAUTELAR AUTOCHECAR

Placa: [redacted]
Cor: **VERDE**
Ano de fabricação: **2017**
Data da vistoria: **23/10/2026**
UF: **MG**
Capacidade:
Ano do modelo: **2018**
Fabricante: **I**
Modelo: **M.BENZ AMG GT R**
Combustível: **GASOLINA**
Km: **27442**
Renavam: [redacted]
Câmbio:
Motor: [redacted]
Chassi: [redacted]
Vistoriador:
Unidade: **BELO HORIZONTE**

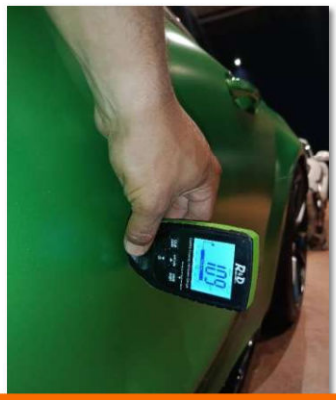
ANALISE PINTURA CAPO

CAPÔ
POSSUI APLICAÇÃO DE PELÍCULA PPF.

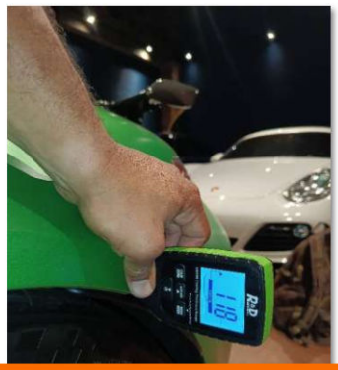
ANALISE PINTURA PARALAMA DIANTEIRO ESQUERDO

PARA-LAMA DIANTEIRO ESQUERDO
MATERIAL NÃO FERROSO, NÃO SENDO POSSÍVEL AVALIAR PINTURA.
