VISTORIA CAUTELAR

Super Visão Vistorias Automotivas

MARCA:	HYUNDAI
MODELO:	IX35 GL
COR:	CINZA
ANO FABRICAÇÃO:	2019
ANO MODELO:	2020
PLACA:	[redacted]
RENAVAM:	
KM:	71580
COMBUSTÍVEL:	FLEX

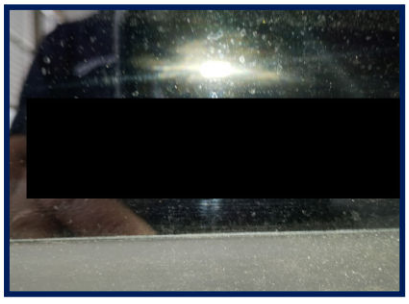
Gravação do vidro

PARABRISA :	GRAVAÇÃO ORIGINAL / COINCIDE COM O CHASSI
PORTA DIANTE. ESQ. :	GRAVAÇÃO ORIGINAL / COINCIDE COM O CHASSI
PORTA TRAS. ESQ / LAT TRAS. ESQ. :	GRAVAÇÃO ORIGINAL / COINCIDE COM O CHASSI
VIGIA TRASEIRO. :	GRAVAÇÃO ORIGINAL / COINCIDE COM O CHASSI
PORTA TRAS. DIR / LAT TRAS. DIR. :	GRAVAÇÃO ORIGINAL / COINCIDE COM O CHASSI
