LAUDO ESSENCIAL

APROVADO

DADOS DA PESQUISA				DADOS COLETADOS	
TIPO VEÍCULO:	Automóvel	ESPÉCIE:	ESPECIAL	CRLV:	
RENAVAM:	[redacted]	CATEGORIA:		HODÔMETRO:	
CHASSI:		CAPACIDADE:	1,06	CHASSI:	[redacted]
MOTOR:		PBT:	3,29	MOTOR:	
CÂMBIO:		CILINDRADA:	2967	CÂMBIO:	
MUNICÍPIO/UF:	BELO HORIZONTE/null	POTÊNCIA:	258	MUNICÍPIO/UF:	Belo Horizonte/MG

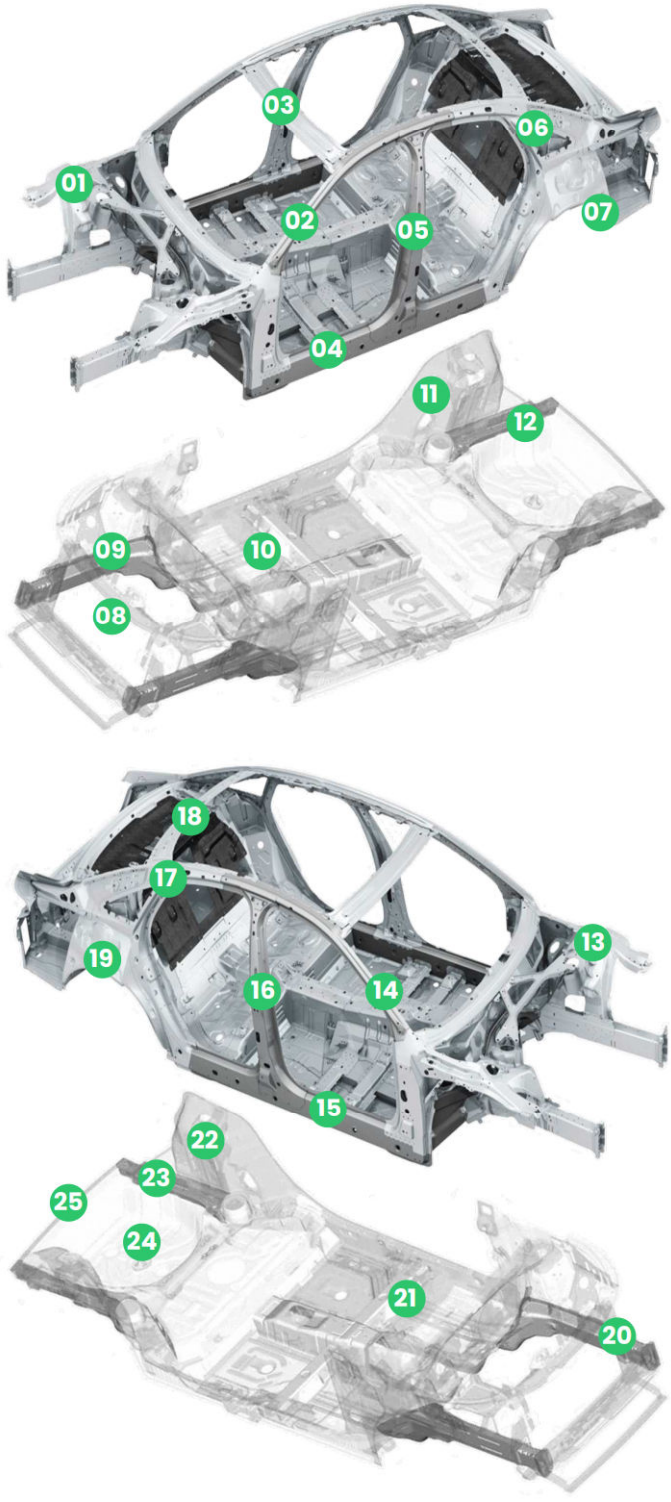
ANÁLISE ESTRUTURAL

1 - Torre do amortecedor dianteiro direita
Original

2 - Coluna dianteira esquerda
Original

3 - Travessa dianteira do teto
Original

4 - Caixa de ar esquerda
Original

5 - Coluna central esquerda
Original

6 - Coluna traseira esquerda
Original

7 - Caixa de roda traseira esquerda
Original

8 - Painel frontal
Original

9 - Longarina dianteira direita
Original

10 - Assoalho direito
Original

11 - Torre do amortecedor traseiro direita
Original

12 - Longarina traseira direita
Original

13 - Torre do amortecedor dianteiro esquerda
Original

14 - Coluna dianteira direita
Original

15 - Caixa de ar direita
Original

16 - Coluna central direita
Original

17 - Coluna traseira direita
Original

18 - Travessa traseira do teto
Original

19 - Caixa de roda traseira direita
Original

20 - Longarina dianteira esquerda
Original

21 - Assoalho esquerdo
Original

22 - Torre do amortecedor traseiro esquerda
Original

23 - Longarina traseira esquerda
Original

24 - Caixa de estepe
Original

25 - Painel traseiro
Original
