3ª VISÃO
Perícias e Vistorias Automotivas

LAUDO DE VISTORIA CAUTELAR

AUDI/Q3 SPB 2.0 TFSI/AUDI/Q3 SPB 2.0 TFSI
2022/ 2023 - BRANCA - GASOLINA

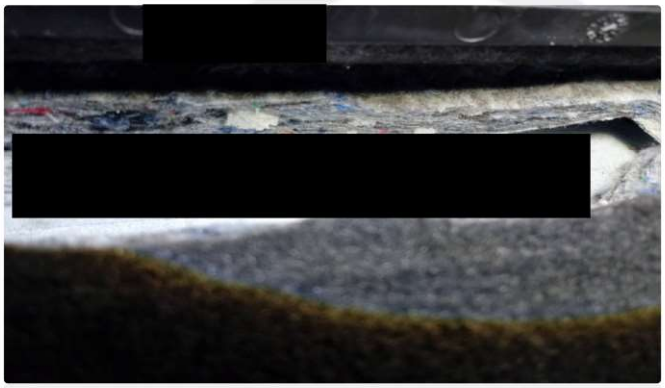
Gravação do Chassi

018 - Gravação identificadora sem vestígios aparentes de adulteração.

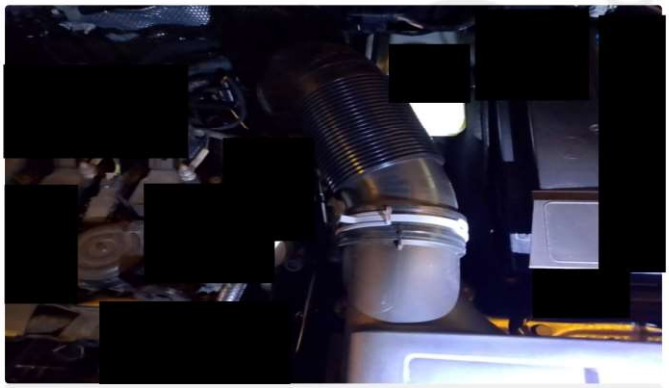
Gravação do Câmbio

018 - Gravação identificadora sem vestígios aparentes de adulteração.

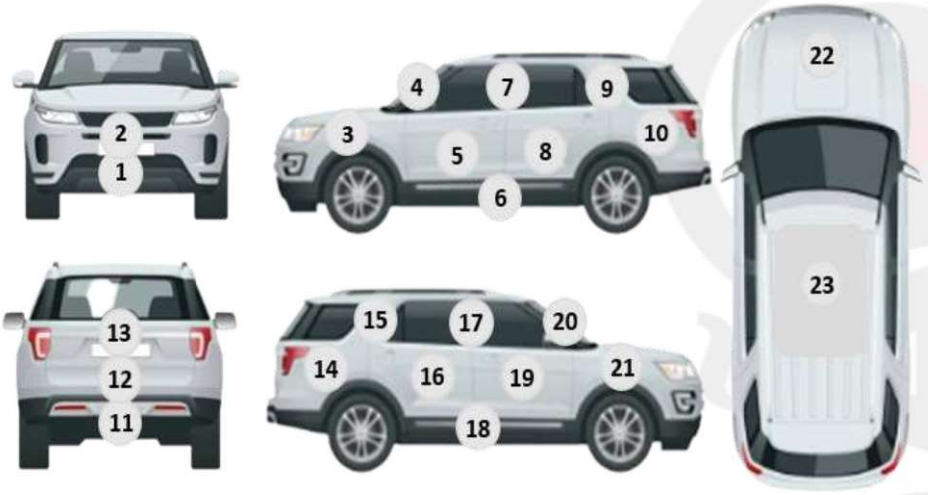
AVALIAÇÃO DE PINTURA

1 - Envolvente/para choque dianteiro	Original
2 - Painel frontal	Original
3 - Para lama dianteiro esquerdo	Original
4 - Coluna dianteira esquerda	Original
5 - Porta dianteira esquerda	Original
6 - Caixa de ar/soleira esquerda	Original
7 - Coluna média/central esquerda	Original
8 - Porta traseira esquerda	Original
9 - Coluna traseira esquerda	Original
10 - Para lama/folha lateral traseira esquerda	Original
11 - Envolvente/para choque traseiro/painel traseiro	Original
12 - Painel traseiro	Original
13 - Capô/tampa do porta malas/caçamba	Original
14 - Para lama/folha lateral traseira direita	Original
15 - Coluna traseira direita	Original
16 - Porta traseira direita	Original
17 - Coluna média/central direita	Original
18 - Caixa de ar/soleira direita	Original
19 - Porta dianteira direita	Original
20 - Coluna dianteira direita	Original
21 - Para lama dianteiro direito	Original
22 - Capô/tampa do compartimento do motor	Original

23 - Teto/Painel traseiro	Original

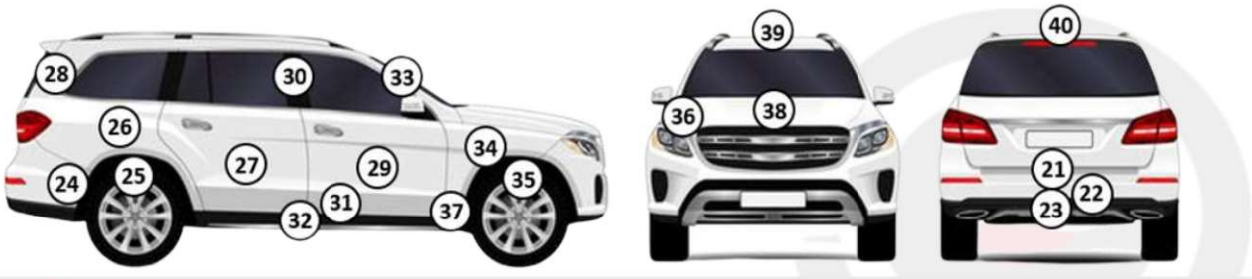
AVALIAÇÃO ESTRUTURAL

1 - Envolvente/para choque dianteiro	Original
2 - Alma para choque diant/painel front infe/crashbox	Original
3 - Painel frontal superior	Original
4 - longarina dianteira inferior/superior esquerda	Original
5 - Caixa de roda dianteira esquerda	Original
6 - Torre do amortecedor dianteiro esquerdo	Original
7 - Painel corta fogo	Original
8 - Para lama/folha lateral dianteira esquerda	Original
9 - Porta dianteira esquerda	Original
10 - Caixa de ar/soleira esquerda	Original
11 - Assoalho do habitáculo lado esquerdo	Original
12 - Coluna dianteira esquerda	Original
13 - Coluna média/central esquerda	Original
14 - Porta traseira esquerda	Original
15 - Coluna traseira esquerda	Original
16 - Caixa de roda traseira esquerda	Original
17 - Folha lateral traseira esquerda	Original
18 - Longarina traseira esquerda	Original
19 - Envolvente/para choque traseiro	Original
20 - Capô/tampa do porta malas/caçamba/painel traseiro	Original

21 - Painel traseiro	Original
22 - Alma do para choque traseiro	Original
23 - Assoalho do porta malas/caçamba	Original
24 - Longarina traseira direita	Original
25 - Caixa de roda traseira direita	Original
26 - Folha lateral traseira direita	Original
27 - Porta traseira direita	Original
28 - Coluna traseira direita	Original
29 - Porta dianteira direita	Original
30 - Coluna média/central direita	Original
31 - Assoalho do habitáculo lado direito	Original
32 - Caixa de ar/soleira direita	Original
33 - Coluna dianteira direita	Original
34 - Para lama/folha lateral dianteira direita	Original
35 - Caixa de roda dianteira direita	Original
36 - Torre do amortecedor dianteiro direito	Original
37 - longarina dianteira inferior/superior direita	Original
38 - Capô/tampa do compartimento do motor	Original
39 - Folha do teto/painel traseiro	Original
40 - Estrutura do teto	Original
