LAUDO DE VISTORIA CAUTELAR

Marca, Modelo e Ano fabricação/Modelo
RENAULT/MASTER CH CABINE
2018/ 2019 - BRANCA - DIESEL

Solicitante
NEGRINI UTILITARIOS

APROVADO

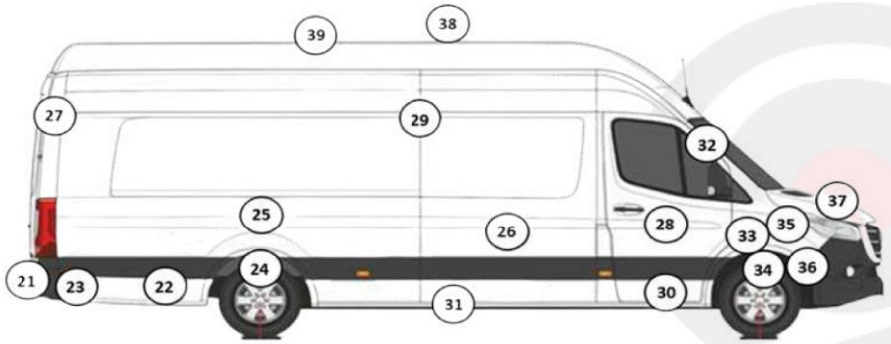
AVALIAÇÃO ESTRUTURAL

1 - Envolvente/para choque dianteiro	Original
2 - Alma para choque diant/painel front infe/crashbox	Original
3 - Painel frontal superior	Original
4 - longarina dianteira inferior/superior esquerda	Original
5 - Caixa de roda dianteira esquerda	Original
6 - Torre do amortecedor dianteiro esquerdo	Original
7 - Painel corta fogo	Original
8 - Para lama/folha lateral dianteira esquerda	Original
9 - Porta dianteira esquerda	Original
10 - Caixa de ar/soleira esquerda	Original
11 - Assoalho do habitáculo lado esquerdo	Original
12 - Coluna dianteira esquerda	Original
13 - Coluna média/central esquerda	Original
14 - Porta traseira esquerda	Original
15 - Coluna traseira esquerda	Original
16 - Caixa de roda traseira esquerda	Original
17 - Folha lateral traseira esquerda	Original
18 - Longarina traseira esquerda	Original
19 - Envolvente/para choque traseiro	Original
20 - Capô/tampa do porta malas/caçamba/painel traseiro	Original

21 - Alma do para choque traseiro	Original
22 - Assoalho do porta malas/caçamba	Original
23 - Longarina traseira direita	Original
24 - Caixa de roda traseira direita	Original
25 - Folha lateral traseira direita	Original
26 - Porta traseira direita	Original
27 - Coluna traseira direita	Original
28 - Porta dianteira direita	Original
29 - Coluna média/central direita	Original
30 - Assoalho do habitáculo lado direito	Original
31 - Caixa de ar/soleira direita	Original
32 - Coluna dianteira direita	Original
33 - Para lama/folha lateral dianteira direita	Original
34 - Caixa de roda dianteira direita	Original
35 - Torre do amortecedor dianteiro direito	Original
36 - longarina dianteira inferior/superior direita	Original
37 - Capô/tampa do compartimento do motor	Original
38 - Folha do teto/painel traseiro	Original
39 - Estrutura do teto	Original

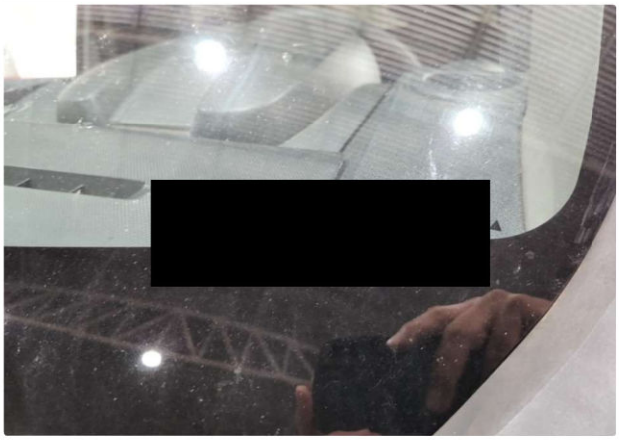
Gravação do VIS no vidro

Lacre /QR code

Eta/VIS do compartimento do motor

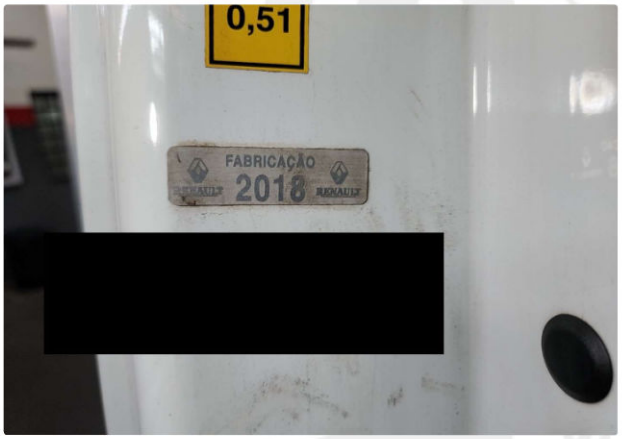
Eta/VIS do batente da porta

Data do cinto de segurança
