SUPER OLHO
VISTORIAS AUTOMOTIVAS
Profissionalismo Credibilidade

APROVADO
VISTORIA CAUTELAR

UNIDADE:	SUPER OLHO VISTORIAS LAPA
CLIENTE:	PG MOTORS
DATA:	17/10/2026 12:44:13
Nº DA VISTORIA:	[redacted]
VISTORIADOR:	[redacted]

PLACA:	[redacted]
ANO FAB./MODELO:	2020/2021
Nº DO CHASSI NA BIN:	[redacted]
Nº DO CHASSI NO CRLV:	
Nº DO CHASSI NO VEÍC:	
Nº DO CÂMBIO NA BIN:	
Nº DO CÂMBIO NO VEÍC:	
CIDADE:	SAO PAULO
COR:	AZUL
MODELO/VERSÃO:	VW/T CROSS HL TSI AE
Nº DO MOTOR NA BIN:	[redacted]
Nº DO MOTOR NO CRLV:	
Nº DO MOTOR NO VEÍC:	
KM:	42745
COMBUSTÍVEL:	ALCOOL/GASOLINA

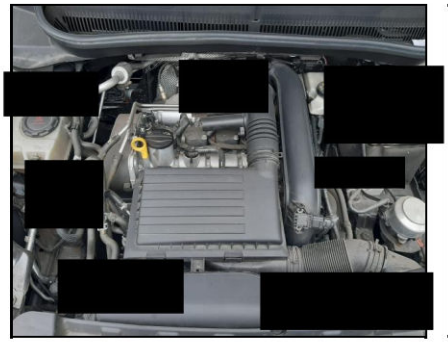
COMPARTIMENTO DO MOTOR

4-CONDIÇÕES DAS ETIQUETAS DE IDENTIFICAÇÃO DO CHASSI:
COMPARTIMENTO DO MOTOR:
01-ORIGINAL (OK)
