DEKRA CAUTELAR

LAUDO DE VISTORIA COM TESTE DE PINTURA

DATA REALIZAÇÃO: 18/09/2026 13:07 - DATA IMPRESSÃO: 18/09/2026 15:03

Nº LAUDO:	[redacted]	QUILOMETRAGEM:	33380 KM
Nº CHASSI:		COR:	BRANCA
Nº MOTOR:		COMBUSTIVEL:	ALCOOL/GASOLINA
PLACA:		ANO FABRICAÇÃO:	2023
MARCA:	HONDA	ANO MODELO:	2024
MODELO:	HR-V TOURING	SITUAÇÃO CHASSI:	EM_CIRCULACAO

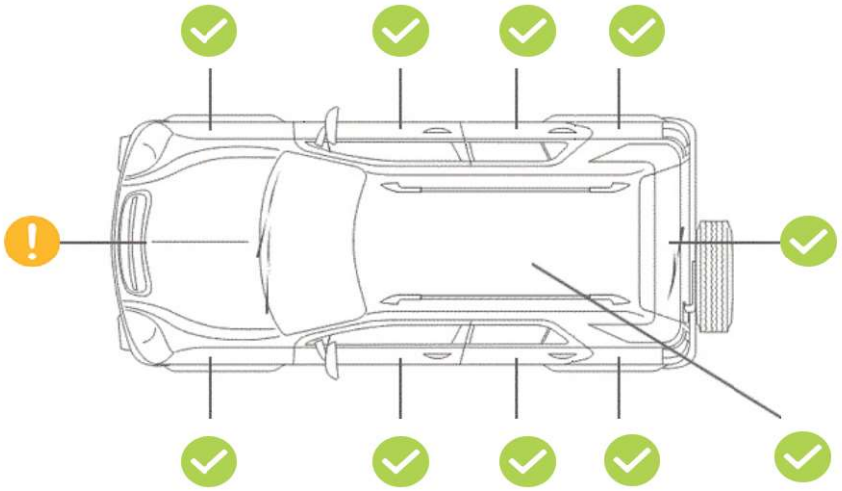
TESTE DE ESPESSURA DE PINTURA - COMPONENTES EXTERNOS

PINTURA	NADA CONSTA
