RELATÓRIO
DE VISTORIA CAUTELAR

Marca/Modelo: BMW X1 S20I ACTIVEFLEX	**Combustível:** ALCOOL/GASOLINA	**Placa:** [redacted]	**Data Emissão CRLV:** 16/09/2024
Odômetro: 77733	**Renavam:** [redacted]	**Data Emissão CRV:** 16/09/2024	**Fabricação/Modelo:** 2018/2018

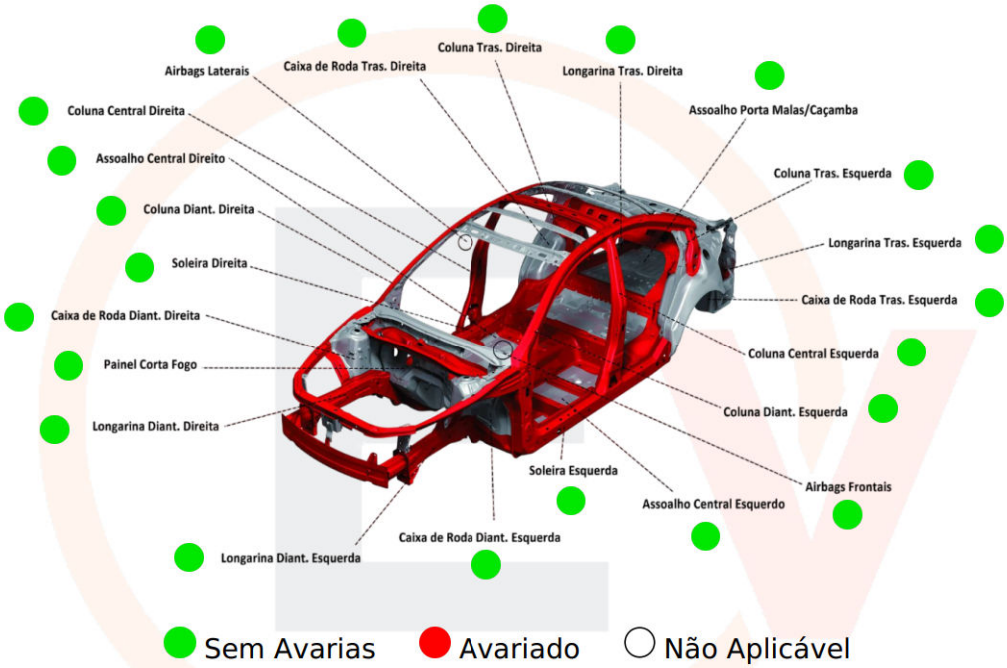
Análise da Estrutura

CONFORME O PREVISTO NOS ANEXOS I À IV DA RESOLUÇÃO 810/2020 DO CONTRAN, ESTE VEÍCULO APRESENTA SUA ESTRUTURA:
ÍNTEGRA, NÃO EXIBINDO REPAROS QUE DENOTEM A OCORRÊNCIA DE EMBATE RELEVANTE.

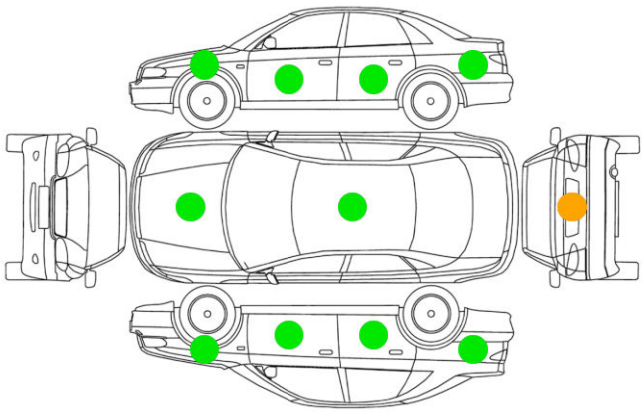
ANÁLISE DAS PEÇAS EXTERNAS E PINTURA

CONFORME O PREVISTO NOS ANEXOS I À IV DA RESOLUÇÃO 810/2020 DO CONTRAN, ESTE VEÍCULO APRESENTA SUAS PEÇAS EXTERNAS:
REPINTURA COM QUALIDADE TÉCNICA SATISFATÓRIA.
