CAUTELAR + PINTURA

Super Visão Vistorias Automotivas

NO. LAUDO:	[redacted]
DATA DE VISTORIA:	25/08/2026 17:50
UNIDADE:	VALINHOS
PRESTADOR DE SERVIÇO:	ERON MARCEL FORNER - PERICIAS E VISTORIAS AUTOMOTIVAS EIRELI
CNPJ:	16729348000154
CLIENTE CONTRATANTE:	EA MOTORS

MARCA:	AUDI
MODELO:	A3 SEDAN 2.0
COR:	BRANCA
ANO FABRICAÇÃO:	2024
ANO MODELO:	2025
PLACA:	[redacted]
RENAVAM:	
KM:	9861
COMBUSTÍVEL:	GASOLINA

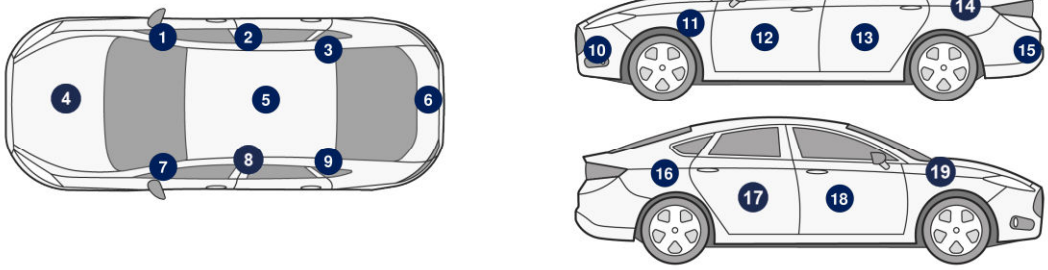
PINTURA

• VISTA SUPERIOR

1 - COLUNA DIANTEIRA DIREITA:	PINTURA EM BOAS CONDIÇÕES
2 - COLUNA CENTRAL DIREITA:	PINTURA EM BOAS CONDIÇÕES
3 - COLUNA TRASEIRA DIREITA:	PINTURA EM BOAS CONDIÇÕES
4 - CAPÔ DIANTEIRO:	PINTURA EM BOAS CONDIÇÕES
5 - TETO:	PINTURA EM BOAS CONDIÇÕES
6 - TAMPA TRASEIRA:	PINTURA EM BOAS CONDIÇÕES
7 - COLUNA DIANTEIRA ESQUERDA:	PINTURA EM BOAS CONDIÇÕES
8 - COLUNA CENTRAL ESQUERDA:	PINTURA EM BOAS CONDIÇÕES
9 - COLUNA TRASEIRA ESQUERDA:	PINTURA EM BOAS CONDIÇÕES

• VISTA LATERAL ESQUERDA

10 - PARA-CHOQUE DIANTEIRO:	NÃO APLICADO
11 - PARA-LAMA DIANTEIRO ESQUERDO:	PINTURA EM BOAS CONDIÇÕES
12 - PORTA DIANTEIRA ESQUERDA:	PINTURA EM BOAS CONDIÇÕES
13 - PORTA TRASEIRA ESQUERDA:	PINTURA EM BOAS CONDIÇÕES
14 - LATERAL TRASEIRA ESQUERDA:	PINTURA EM BOAS CONDIÇÕES
15 - PARA-CHOQUE TRASEIRO:	NÃO APLICADO

• VISTA LATERAL DIREITA

16 - LATERAL TRASEIRA DIREITA:	PINTURA EM BOAS CONDIÇÕES
17 - PORTA TRASEIRA DIREITA:	PINTURA EM BOAS CONDIÇÕES
18 - PORTA DIANTEIRA DIREITA:	PINTURA EM BOAS CONDIÇÕES
19 - PARA-LAMA DIANTEIRO DIREITO:	PINTURA EM BOAS CONDIÇÕES

VEICULO POSSUI PELÍCULA PROTETORA EM SEUS PARALAMAS DIANTEIRO, CAPO E TETO.
