PLACA [redacted]
MODELO DO VEÍCULO: M.BENZ AMG A35 4M

VISTORIA CERTICAR

APRESENTAÇÃO

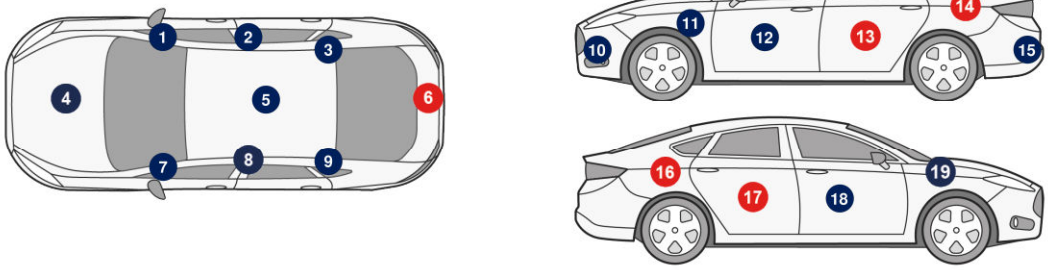
• VISTA SUPERIOR

1 - COLUNA DIANTEIRA DIREITA:	PINTURA EM BOAS CONDIÇÕES
2 - COLUNA CENTRAL DIREITA:	PINTURA EM BOAS CONDIÇÕES
3 - COLUNA TRASEIRA DIREITA:	PINTURA EM BOAS CONDIÇÕES
4 - CAPÔ DIANTEIRO:	PINTURA EM BOAS CONDIÇÕES
5 - TETO:	PINTURA EM BOAS CONDIÇÕES
6 - TAMPA TRASEIRA:	PEÇA RETOCADA COM MASSA
7 - COLUNA DIANTEIRA ESQUERDA:	PINTURA EM BOAS CONDIÇÕES
8 - COLUNA CENTRAL ESQUERDA:	PINTURA EM BOAS CONDIÇÕES
9 - COLUNA TRASEIRA ESQUERDA:	PINTURA EM BOAS CONDIÇÕES

• VISTA LATERAL ESQUERDA

10 - PARA-CHOQUE DIANTEIRO:	NÃO APLICADO
11 - PARA-LAMA DIANTEIRO ESQUERDO:	PINTURA EM BOAS CONDIÇÕES
12 - PORTA DIANTEIRA ESQUERDA:	PINTURA EM BOAS CONDIÇÕES
13 - PORTA TRASEIRA ESQUERDA:	PEÇA RETOCADA COM MASSA
14 - LATERAL TRASEIRA ESQUERDA:	PEÇA RETOCADA COM MASSA
15 - PARA-CHOQUE TRASEIRO:	NÃO APLICADO

• VISTA LATERAL DIREITA

16 - LATERAL TRASEIRA DIREITA:	PEÇA RETOCADA COM MASSA
17 - PORTA TRASEIRA DIREITA:	PEÇA RETOCADA COM MASSA
18 - PORTA DIANTEIRA DIREITA:	PINTURA EM BOAS CONDIÇÕES
19 - PARA-LAMA DIANTEIRO DIREITO:	PINTURA EM BOAS CONDIÇÕES
