VISTORIA CAUTELAR

Super Visão Vistorias Automotivas

MARCA:	HONDA
MODELO:	FIT LXL FLEX
COR:	CINZA
ANO FABRICAÇÃO:	2008
ANO MODELO:	[redacted]
PLACA:	[redacted]
RENAVAM:	[redacted]
KM:	243678
COMBUSTÍVEL:	FLEX

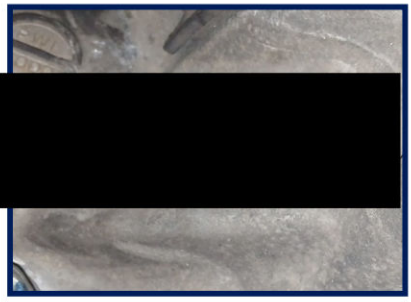
Câmbio

NÃO POSSUI CADASTRO NA BIN

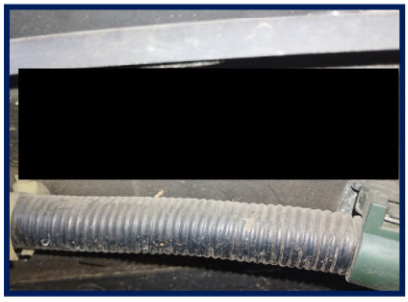
Chassi

NUMERAÇÃO IDENTIFICADORA :	DENTRO DOS PADRÕES HABITUAIS DO FABRICANTE
CHAPA SUPORTE :	REGIÃO ÍNTEGRA

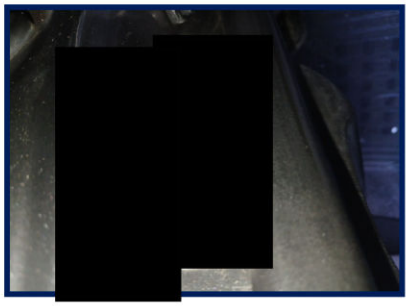
Foto eta coluna

ETA MOTOR :	ETA DENTRO DOS PADRÕES / NUMERAÇÃO COINCIDE COM O CHASSI
ETA BATENTE DA PORTA :	ETA DENTRO DOS PADRÕES / NUMERAÇÃO COINCIDE COM O CHASSI
ETA ASSOALHO :	NÃO OBRIGATÓRIO
PLAQUETA ANO FABRICAÇÃO :	PLAQUETA OK (NACIONAIS E IMPORT. APÓS 1999)
