plenaver VISTORIA VEICULAR

VISTORIA CAUTELAR

Renavam	Placa	Nº Chassi	Tipo Veículo	Combustível	Fabricante	Modelo
[redacted]				ALCOOL/GASOLINA	TOYOTA	TOYOTA ETIOS HB X 13L AT

Ano Fab.	Ano Mod.	Capacidade	Cor	Nr.Motor	Nr.Câmbio	Kilometragem
2017	2018	0	CINZA	[redacted]		89472

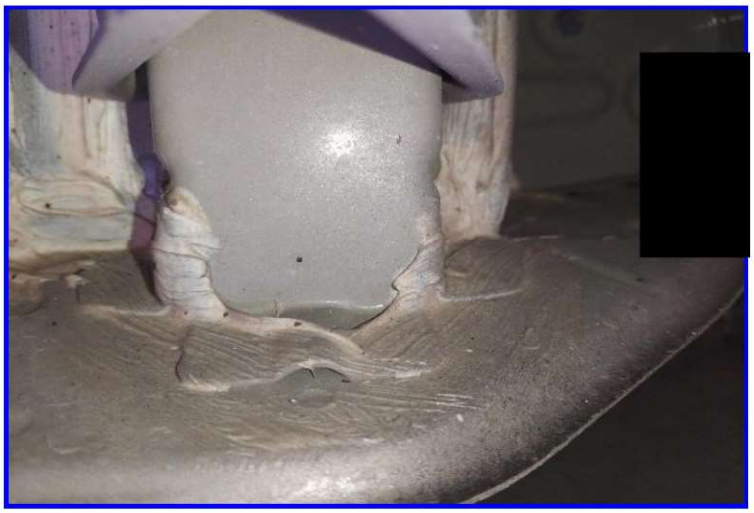
Número completo do motor coletado no bloco do veículo parcialmente cadastrado na base Bi[redacted] Veículo possui avaria no painel traseiro externo.

PAINEL TRASEIRO EXTERNO COM AVARIA
