LAUDO DE AVALIAÇÃO CAUTELAR

Fabricante	Modelo	Ano Fabricação	Ano Modelo	Cor	Combustivel
I	**VW TIGUAN R LINE**	**2026**	**2026**	**BRANCA**	**GASOLINA**

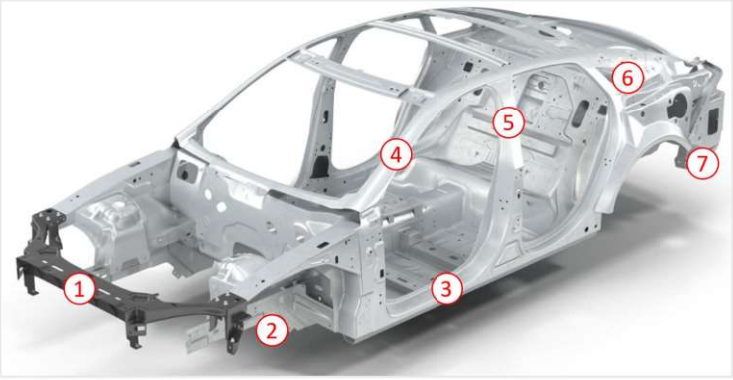
ORIGINAL	1 - PAINEL FRONTAL
ORIGINAL	2 - LONGARINA DIANTEIRA ESQUERDA
ORIGINAL	3 - CAIXA DE AR ESQUERDA
ORIGINAL	4 - COLUNA DIANTEIRA ESQUERDA
ORIGINAL	5 - COLUNA CENTRAL ESQUERDA
ORIGINAL	6 - COLUNA TRASEIRA ESQUERDA
ORIGINAL	7 - LONGARINA TRASEIRA ESQUERDA

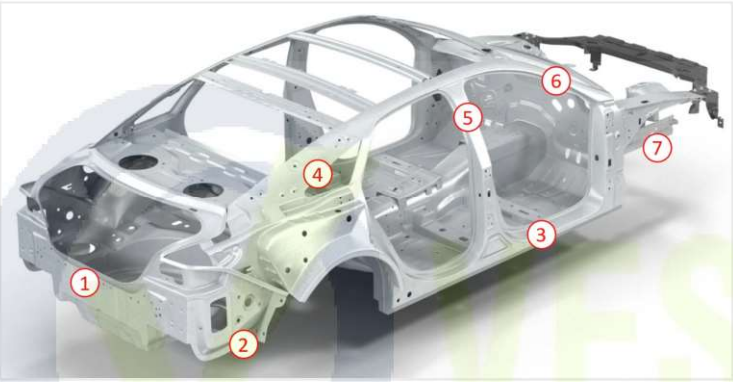
ORIGINAL	1 - PAINEL TRASEIRO
ORIGINAL	2 - LONGARINA TRASEIRA DIREITA
ORIGINAL	3 - CAIXA DE AR DIREITA
ORIGINAL	4 - COLUNA TRASEIRA DIREITA
ORIGINAL	5 - COLUNA CENTRAL DIREITA
ORIGINAL	6 - COLUNA DIANTEIRA DIREITA
ORIGINAL	7 - LONGARINA DIANTEIRA DIREITA

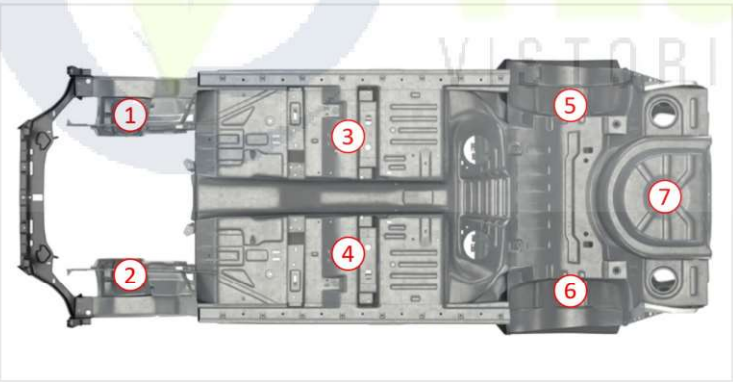
ORIGINAL	1 - TORRE DE AMORTECEDOR DIANTEIRA DIREITA
ORIGINAL	2 - TORRE DE AMORTECEDOR DIANTEIRA ESQUERDA
ORIGINAL	3 - ASSOALHO DO MONOBLOCO DIREITO
ORIGINAL	4 - ASSOALHO DO MONOBLOCO ESQUERDO
ORIGINAL	5 - TORRE DE AMORTECEDOR TRASEIRA DIREITA
ORIGINAL	6 - TORRE DO AMORTECEDOR TRASEIRA ESQUERDA
ORIGINAL	7 - ASSOALHO DO PORTA MALAS

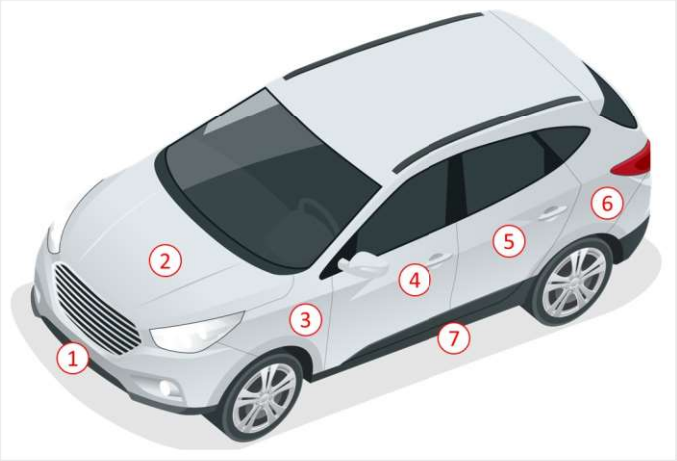
Esp. (µ)	
NÃO APLICAVEL	1 - PARA-CHOQUE DIANTEIRO
PPF	2 - CAPÔ DIANTEIRO
PPF	3 - PARA-LAMA DIANTEIRO ESQUERDO
PPF	4 - PORTA DIANTEIRA ESQUERDA
PPF	5 - PORTA TRASEIRA ESQUERDA
PPF	6 - LATERAL TRASEIRA ESQUERDA
PPF	7 - CAIXA DE AR ESQUERDA

Esp. (µ)	
NÃO APLICAVEL	1 - PARA-CHOQUE TRASEIRO
PPF	2 - CAPÔ TRASEIRO
PPF	3 - LATERAL TRASEIRA DIREITA
PPF	4 - PORTA TRASEIRA DIREITA
PPF	5 - PORTA DIANTEIRA DIREITA
PPF	6 - PARA-LAMA DIANTEIRO DIREITO
PPF	7 - CAIXA DE AR DIREITA

"Veículo com aplicação de PPF (Paint Protection Film) no carro todo. Apesar da presença do filme, foi realizada análise de espessura de pintura (micragem), a qual apresentou valores uniformes em todos os pontos aferidos, não indicando indícios aparentes de repintura. Ressalta-se que, devido à presença do PPF, não é possível garantir com precisão absoluta a originalidade da pintura, uma vez que a análise ideal deve ser realizada diretamente sobre a superfície sem película. Desta forma, não nos responsabilizamos pela conclusão quanto à integridade da pintura, sendo que, com base apenas na micragem obtida, é possível que a pintura esteja em conformidade."

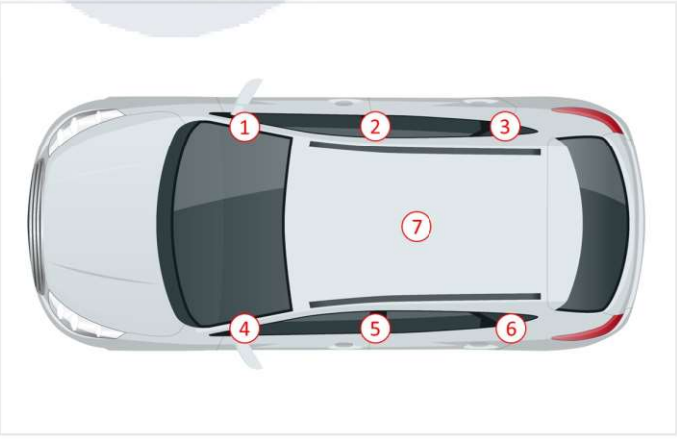
Esp. (µ)	
PPF	1 - COLUNA DIANTEIRA DIREITA
PPF	2 - COLUNA CENTRAL DIREITA
PPF	3 - COLUNA TRASEIRA DIREITA
PPF	4 - COLUNA DIANTEIRA ESQUERDA
PPF	5 - COLUNA CENTRAL ESQUERDA
PPF	6 - COLUNA TRASEIRA ESQUERDA
PPF	7 - TETO
