CAUTELAR + PINTURA

Super Visão
Vistorias Automotivas

NO. LAUDO:	[redacted]
DATA DE VISTORIA:	22/10/2026 19:39
UNIDADE:	DF - BRASILIA - SIA
PRESTADOR DE SERVIÇO:	[redacted]
CNPJ:	
CLIENTE CONTRATANTE:

MARCA:	BMW
MODELO:	X4 XDRIVE30I
COR:	PRETA
ANO FABRICAÇÃO:	2023
ANO MODELO:	2024
PLACA:	[redacted]
RENAVAM:	
KM:	38780
COMBUSTÍVEL:	GASOLINA

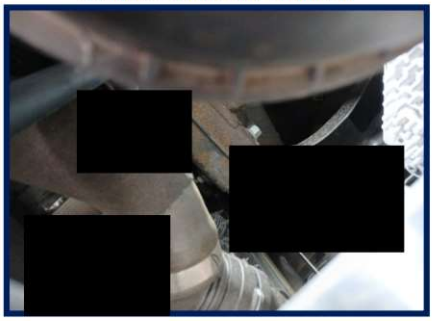
Torre amort diant/direita

LONGARINA DIANTEI. ESQ. :	SEM AVARIAS APARENTES
LONGARINA DIANTEI. DIR :	SEM AVARIAS APARENTES
TORRE DO AMORTECEDOR DIANTEI. ESQ. :	SEM AVARIAS APARENTES
TORRE DO AMORTECEDOR DIANTEI. DIR. :	SEM AVARIAS APARENTES
PAINEL CORTA FOGO . :	SEM AVARIAS APARENTES
PAINEL DIANT. INF./SUP. OU ALMA DO PARACHOQUE:	SEM AVARIAS APARENTES
CRASHBOX (PARAFUSADO) . :	SEM AVARIAS APARENTES
CRASHBOX/QUADRO DO RADIADOR (SOLDADO) . :	SEM AVARIAS APARENTES
PARALAMA INT. DIANTEI. DIR. :	SEM AVARIAS APARENTES
PARALAMA INT. DIANTEI. ESQ. :	SEM AVARIAS APARENTES

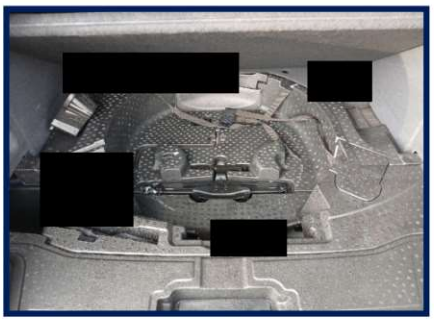
Longarina traseira/esquerda

LONGARINA TRASEI. ESQ. :	SEM AVARIAS APARENTES
LONGARINA TRASEI. DIR. :	SEM AVARIAS APARENTES
CAIXA DE RODA TRASEI. ESQ. :	SEM AVARIAS APARENTES
CAIXA DE RODA TRASEI. DIR. :	SEM AVARIAS APARENTES
PAINEL TRASEIRO . :	SEM AVARIAS APARENTES
CONDIÇÕES DA CAÇAMBA (COMPART. DE CARGA) . :	NÃO APLICADO
PAINEL TRAS. DA CABINE (SEPARAÇÃO CAÇAMBA):	NÃO APLICADO
