VISTORIA CAUTELAR

Super Visão Vistorias Automotivas

MARCA:	TOYOTA
MODELO:	YARIS SA PLSCNT
COR:	BRANCA
ANO FABRICAÇÃO:	2021
ANO MODELO:	2022
PLACA:	[redacted]
RENAVAM:	
KM:	113416
COMBUSTÍVEL:	FLEX

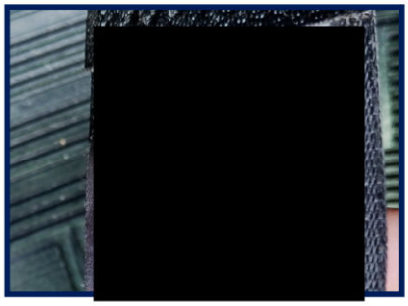
Foto eta coluna

ETA MOTOR :	ETA DENTRO DOS PADRÕES / NUMERAÇÃO COINCIDE COM O CHASSI
ETA BATENTE DA PORTA :	ETA DENTRO DOS PADRÕES / NUMERAÇÃO COINCIDE COM O CHASSI
ETA ASSOALHO :	NÃO OBRIGATÓRIO
PLAQUETA ANO FABRICAÇÃO :	NÃO OBRIGATÓRIO

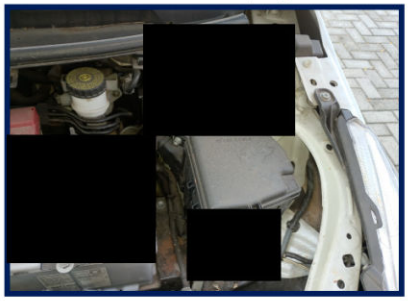
Torre amort diant/direita

LONGARINA DIANTEI. ESQ. :	SEM AVARIAS APARENTES
LONGARINA DIANTEI. DIR :	SEM AVARIAS APARENTES
TORRE DO AMORTECEDOR DIANTEI. ESQ. :	SEM AVARIAS APARENTES
TORRE DO AMORTECEDOR DIANTEI. DIR. :	SEM AVARIAS APARENTES
PAINEL CORTA FOGO . :	SEM AVARIAS APARENTES
PAINEL DIANT. INF./SUP. OU ALMA DO PARACHOQUE:	SEM AVARIAS APARENTES
CRASHBOX (PARAFUSADO) . :	SEM AVARIAS APARENTES
CRASHBOX/QUADRO DO RADIADOR (SOLDADO) . :	SEM AVARIAS APARENTES
PARALAMA INT. DIANTEI. DIR. :	SEM AVARIAS APARENTES
PARALAMA INT. DIANTEI. ESQ. :	SEM AVARIAS APARENTES

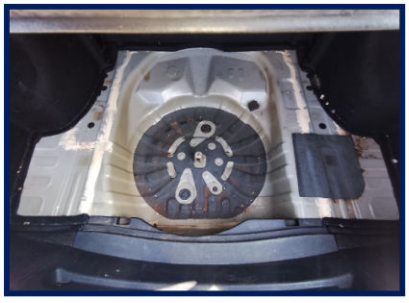
Assoalho Int. Portamalas

ASSOALHO DO MONOBLOCO (HABITÁCULO, ÁREA VISÍVEL) . :	SEM AVARIAS APARENTES (ÁREA VISÍVEL)
ASSOALHO DO PORTAMALAS / CAÇAMBA . :	SEM AVARIAS APARENTES (ÁREA VISÍVEL)
CAIXA DE ESTEPE(DIVISÃO ASSOALHO DO PORTAMALAS):	SEM AVARIAS APARENTES
ALONGAMENTO DE CHASSI (PESADOS) . :	NÃO APLICADO
ESTRUTURA DO TETO . :	SEM AVARIAS APARENTES (ÁREA VISÍVEL)
FOLHA DO TETO . :	SEM AVARIAS APARENTES (ÁREA VISÍVEL)
