VISTORIA CAUTELAR

Super Visão Vistorias Automotivas

MARCA:	AUDI
MODELO:	AUDI Q5 P
COR:	CINZA
ANO FABRICAÇÃO:	2023
ANO MODELO:	2024
PLACA:	[redacted]
RENAVAM:	NADA CONSTA
KM:	31436
COMBUSTÍVEL:	GASOLINAELETRICO

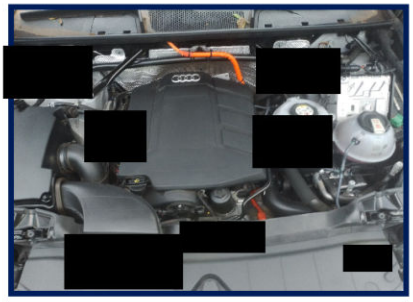
Câmbio

NUMERAÇÃO OBSTRUÍDA (ITEM EXCLUÍDO DO PARECER)
NÃO POSSUI CADASTRO NA BIN

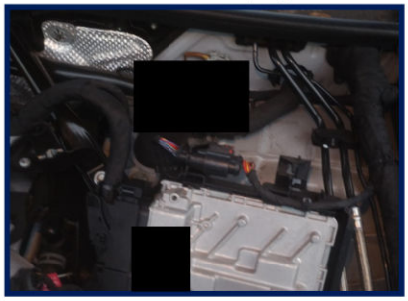
Torre amort diant/esquer

LONGARINA DIANTEI. ESQ. :	SEM AVARIAS APARENTES
LONGARINA DIANTEI. DIR :	SEM AVARIAS APARENTES
TORRE DO AMORTECEDOR DIANTEI. ESQ. :	SEM AVARIAS APARENTES
TORRE DO AMORTECEDOR DIANTEI. DIR. :	SEM AVARIAS APARENTES
PAINEL CORTA FOGO . :	SEM AVARIAS APARENTES
PAINEL DIANT. INF./SUP. OU ALMA DO PARACHOQUE:	SEM AVARIAS APARENTES
CRASHBOX (PARAFUSADO) . :	SEM AVARIAS APARENTES
CRASHBOX/QUADRO DO RADIADOR (SOLDADO) . :	SEM AVARIAS APARENTES
PARALAMA INT. DIANTEI. DIR. :	SEM AVARIAS APARENTES
PARALAMA INT. DIANTEI. ESQ. :	SEM AVARIAS APARENTES

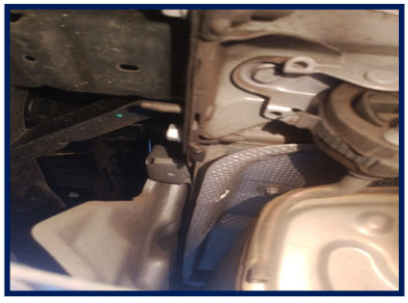
Junção Assoalho/Painel Tras

LONGARINA TRASEI. ESQ. :	SEM AVARIAS APARENTES
LONGARINA TRASEI. DIR. :	SEM AVARIAS APARENTES
CAIXA DE RODA TRASEI. ESQ. :	SEM AVARIAS APARENTES
CAIXA DE RODA TRASEI. DIR. :	SEM AVARIAS APARENTES
PAINEL TRASEIRO . :	SEM AVARIAS APARENTES
CONDIÇÕES DA CAÇAMBA (COMPART. DE CARGA) . :	NÃO APLICADO
PAINEL TRAS. DA CABINE (SEPARAÇÃO CAÇAMBA):	NÃO APLICADO
