CERTIFICADO DE VISTORIA CAUTELAR

HONDA CIVIC EXL CVT 2020/2020

Laudo de Vistoria Cautelar

Nº Laudo [redacted]

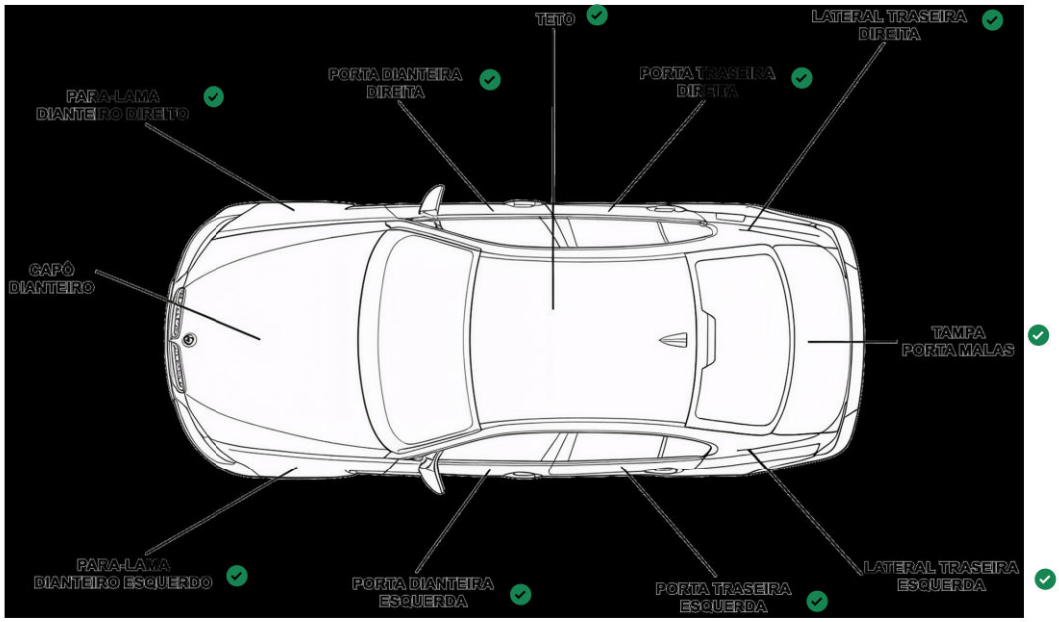
ANÁLISE DE PINTURA

VEÍCULO COM CAPÔ COM REPAROS.

CAPO DIANTEIRO Recuperado	**PARA-LAMA DIANTEIRO DIREITO** Pintura original	**PORTA DIANTEIRA DIREITA** Pintura original
TETO Pintura original	**PORTA TRASEIRA DIREITA** Pintura original	**LATERAL TRASEIRA DIREITA** Pintura original
TAMPA DO PORTA MALAS Pintura original	**LATERAL TRASEIRA ESQUERDA** Pintura original	**PORTA TRASEIRA ESQUERDA** Pintura original
PORTA DIANTEIRA ESQUERDA Pintura original	**PARA-LAMA DIANTEIRO ESQUERDO** Pintura original	**PARA-CHOQUE DIANTEIRO** Recuperado
PARA-CHOQUE TRASEIRO Pintura original

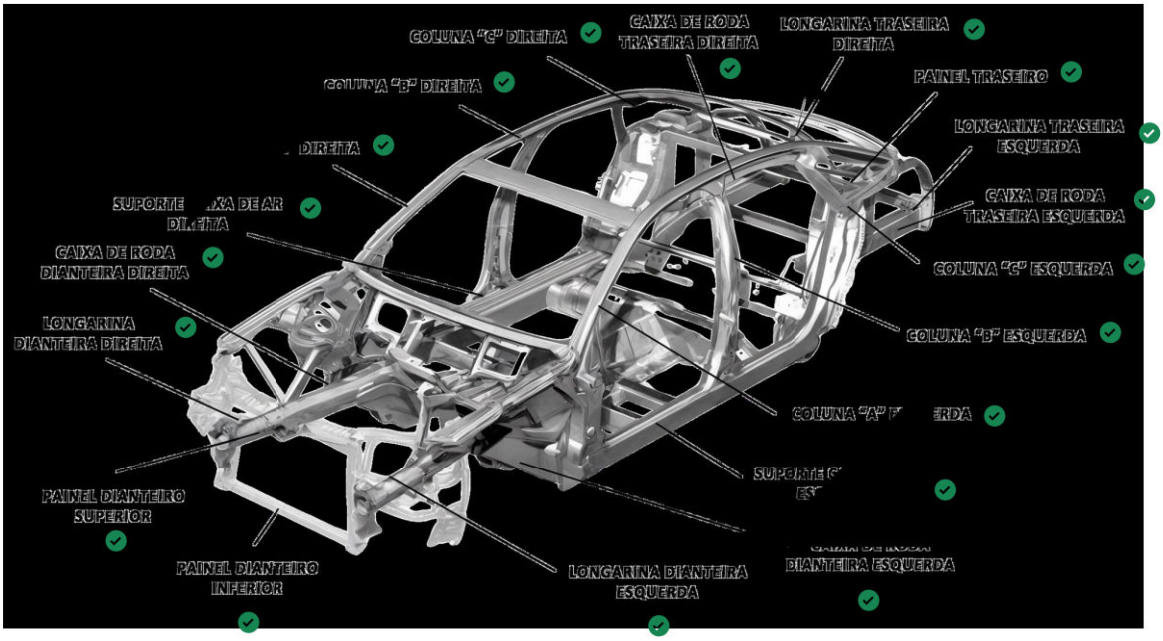
ANÁLISE ESTRUTURAL

LONGARINA DIANTEIRA ESQUERDA	**LONGARINA DIANTEIRA DIREITA**	**PAINEL DIANTEIRO INFERIOR**
Peça Original	Peça Original	Peça Original
PAINEL DIANTEIRO SUPERIOR	**SUPORTE CAIXA DE AR DIREITA**	**COLUNA "A" DIREITA**
Peça Original	Peça Original	Peça Original
COLUNA "B" DIREITA	**COLUNA "C" DIREITA**	**LONGARINA TRASEIRA DIREITA**
Peça Original	Peça Original	Peça Original
PAINEL TRASEIRO	**LONGARINA TRASEIRA ESQUERDA**	**COLUNA "C" ESQUERDA**
Peça Original	Peça Original	Peça Original
COLUNA "B" ESQUERDA	**COLUNA "A" ESQUERDA**	**SUPORTE CAIXA DE AR DIREITA**
Peça Original	Peça Original	Peça Original
SUPORTE CAIXA DE AR ESQUERDA	**CAIXA RODA DIANTEIRA DIREITA**	**CAIXA RODA DIANTEIRA ESQUERDA**
Peça Original	Peça Original	Peça Original
CAIXA RODA TRASEIRA DIREITA	**CAIXA RODA TRASEIRA ESQUERDA**	
Peça Original	Peça Original
