3ª VISÃO
Perícias e Vistorias Automotivas

LAUDO DE VISTORIA CAUTELAR

Marca, Modelo e Ano fabricação/Modelo
I/NISSAN FRONTIER ATK X4
2022/ 2023 - BRANCA - DIESEL

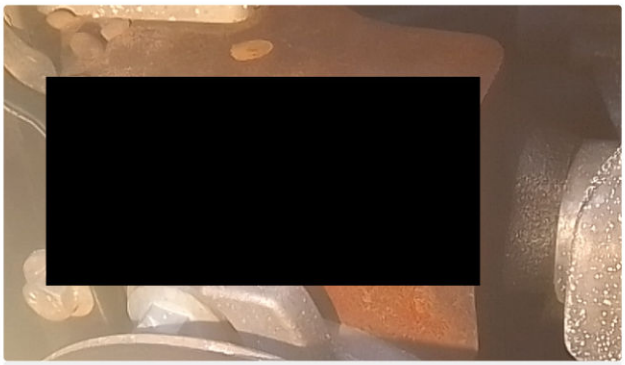
Gravação do Motor

018 - Gravação identificadora sem vestígios aparentes de adulteração.

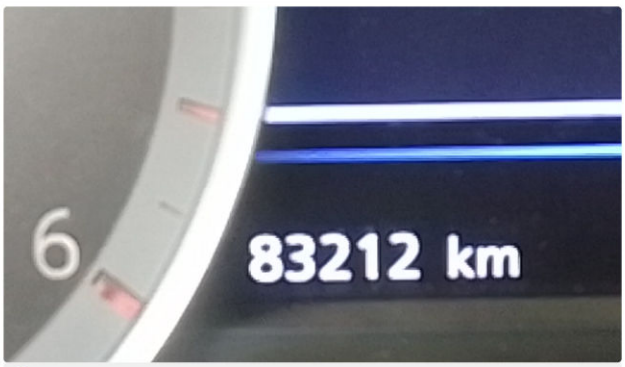
Hodômetro

249 - Registro fotografado/observado.

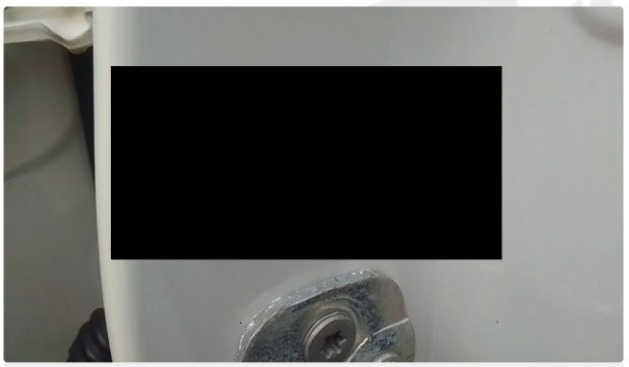
Eta/VIS

249 - Registro fotografado/observado.

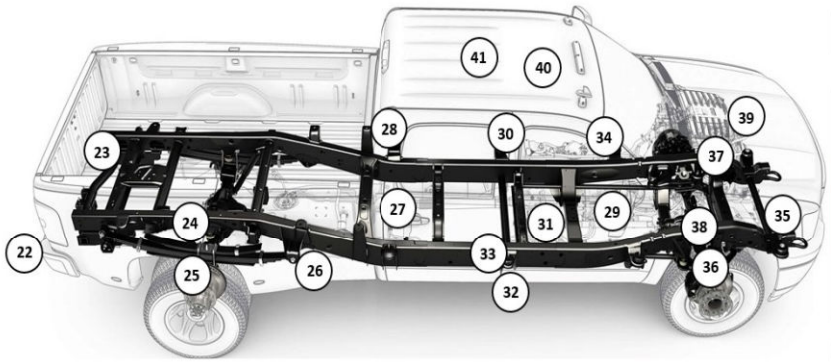
22 - Alma do para choque traseiro	Original
23 - Assoalho do porta malas/caçamba	Original
24 - Longarina traseira direita	Original
25 - Caixa de roda traseira direita	Original
26 - Folha lateral traseira direita	Original
27 - Porta traseira direita	Original
28 - Coluna traseira direita	Original
29 - Porta dianteira direita	Original
30 - Coluna média/central direita	Original
31 - Assoalho do habitáculo lado direito	Original
32 - Caixa de ar/soleira direita	Original
33 - Longarina média direita	Original
34 - Coluna dianteira direita	Original
35 - Para lama/folha lateral dianteira direita	Original
36 - Caixa de roda dianteira direita	Original
37 - Torre do amortecedor dianteiro direito	Original
38 - longarina dianteira inferior/superior direita	Original
39 - Capô/tampa do compartimento do motor	Original
40 - Folha do teto/painel traseiro	Original
41 - Estrutura do teto	Original
