VISTORIA CAUTELAR
PROCEDÊNCIA GARANTIDA

RESULTADO
CONFORME COM APONTAMENTO

Identificação do laudo	[redacted]/ 05/10/2026 17:01:31 [redacted]		
Cliente / Responsável	: **ÓTIMA VEÍCULOS**		
Marca / Modelo	: **FORD/FIESTA 1.6F TRAIL 5-2008/2008-VERMELHA-ALCOOL/GASOLINA**		
Placa	: [redacted] **SAO PAULO - SP**		
Nº do Chassi no Veículo	: [redacted]	Nº do Motor no Veículo	[redacted]
Nº do Chassi no Cadastro	:	Nº do Motor no Cadastro	
Nº do Chassi no Documento	:	Nº do Motor no Documento	
Nº do Carroçaria no Veículo	: **NENHUMA**	Nº da Câmbio no Veículo	:
Nº do Carroçaria na BIN	: **NENHUMA**	Nº da Câmbio na BIN	:

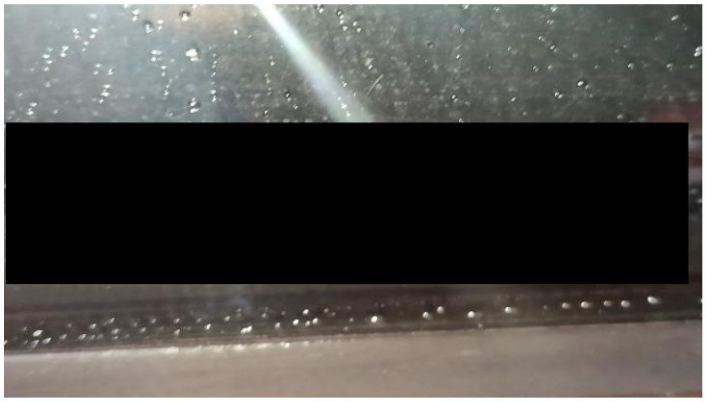
GRAVAÇÃO DOS VIDROS

11: DATA DO VIDRO.....: Não coincide com o ano/modelo do veículo
