3ª VISÃO
Perícias e Vistorias Automotivas

LAUDO DE VISTORIA CAUTELAR

Marca, Modelo e Ano fabricação/Modelo
I/BMW M2 COUPE
2025/ 2026 - CINZA - GASOLINA

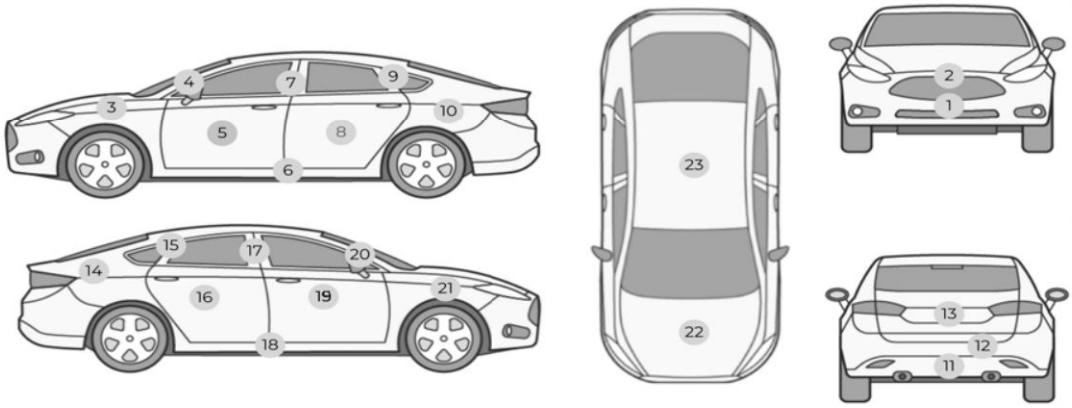
AVALIAÇÃO DE PINTURA

1 - Envolvente/para choque dianteiro	Impedido de análise
2 - Painel frontal	Original
3 - Para lama dianteiro esquerdo	Impedido de análise
4 - Coluna dianteira esquerda	Impedido de análise
5 - Porta dianteira esquerda	Impedido de análise
6 - Caixa de ar/soleira esquerda	Impedido de análise
7 - Coluna média/central esquerda	Não Aplicável
8 - Porta traseira esquerda	Não Aplicável
9 - Coluna traseira esquerda	Impedido de análise
10 - Para lama/folha lateral traseira esquerda	Impedido de análise
11 - Envolvente/para choque traseiro/painel traseiro	Impedido de análise
12 - Painel traseiro	Original
13 - Capô/tampa do porta malas/caçamba	Impedido de análise
14 - Para lama/folha lateral traseira direita	Impedido de análise
15 - Coluna traseira direita	Impedido de análise
16 - Porta traseira direita	Não Aplicável
17 - Coluna média/central direita	Não Aplicável
18 - Caixa de ar/soleira direita	Impedido de análise
19 - Porta dianteira direita	Impedido de análise

20 - Coluna dianteira direita	Impedido de análise
21 - Para lama dianteiro direito	Impedido de análise
22 - Capô/tampa do compartimento do motor	Impedido de análise
23 - Teto/Painel traseiro	Impedido de análise

Faz necessário informar que no ato da perícia o veículo apresentou película PPF em toda a extensão da carroceria.

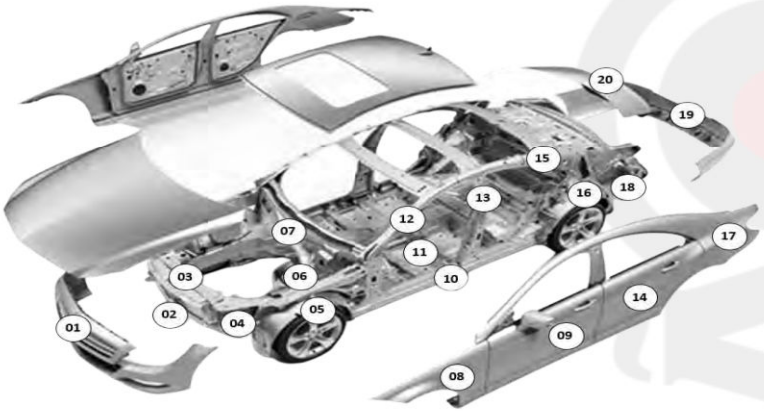
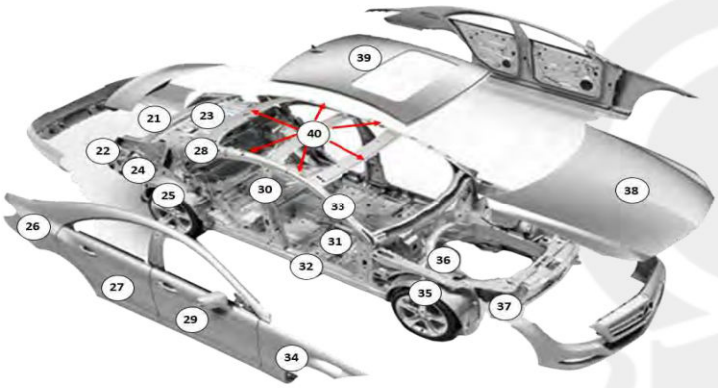
AVALIAÇÃO ESTRUTURAL

1 - Envolvente/para choque dianteiro	Original
2 - Alma para choque diant/painel front infe/crashbox	Original
3 - Painel frontal superior	Original
4 - longarina dianteira inferior/superior esquerda	Original
5 - Caixa de roda dianteira esquerda	Original
6 - Torre do amortecedor dianteiro esquerdo	Original
7 - Painel corta fogo	Original
8 - Para lama/folha lateral dianteira esquerda	Original
9 - Porta dianteira esquerda	Original
10 - Caixa de ar/soleira esquerda	Original
11 - Assoalho do habitáculo lado esquerdo	Original
12 - Coluna dianteira esquerda	Original
13 - Coluna média/central esquerda	Original
14 - Porta traseira esquerda	Original
15 - Coluna traseira esquerda	Original
16 - Caixa de roda traseira esquerda	Original
17 - Folha lateral traseira esquerda	Original
18 - Longarina traseira esquerda	Original
19 - Envolvente/para choque traseiro	Original
20 - Capô/tampa do porta malas/caçamba/painel traseiro	Original

21 - Painel traseiro	Original
22 - Alma do para choque traseiro	Original
23 - Assoalho do porta malas/caçamba	Original
24 - Longarina traseira direita	Original
25 - Caixa de roda traseira direita	Original
26 - Folha lateral traseira direita	Original
27 - Porta traseira direita	Original
28 - Coluna traseira direita	Original
29 - Porta dianteira direita	Original
30 - Coluna média/central direita	Original
31 - Assoalho do habitáculo lado direito	Original
32 - Caixa de ar/soleira direita	Original
33 - Coluna dianteira direita	Original
34 - Para lama/folha lateral dianteira direita	Original
35 - Caixa de roda dianteira direita	Original
36 - Torre do amortecedor dianteiro direito	Original
37 - longarina dianteira inferior/superior direita	Original
38 - Capô/tampa do compartimento do motor	Original
39 - Folha do teto/painel traseiro	Original
40 - Estrutura do teto	Original
