Laudo Cautelar

Auto Vistoria São José

Placa: [redacted]	**Marca:** BMW	**Modelo:** X1 S20I X LINE	**Tipo:** UTILITARIO
Fabricação/Modelo: 2025 / 2025	**Quilometragem:** Não informado	**Cidade:** BIGUACU	**UF Atual:** SC
CRLV: Não informado	**Nº do lacre:** Não informado	**Tipo de lacre:** Não informado	**Renavam:** Não informado

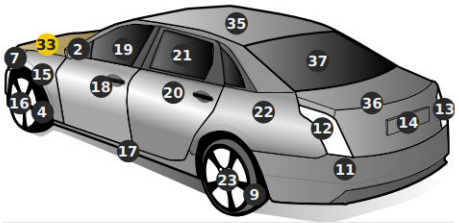
Lateral esquerda (Externo)

OBSERVAÇÕES ADICIONADAS (EXTERNO)

33 Capô – *reparo de funilaria e pintura*
