DEKRA CAUTELAR

LAUDO DE VISTORIA COM TESTE DE PINTURA

Nº LAUDO:	[redacted]	QUILOMETRAGEM:	41195 KM
Nº CHASSI:		COR:	PRETA
Nº MOTOR:		COMBUSTIVEL:	GASOLINA/ELETRICO
PLACA:		ANO FABRICAÇÃO:	2023
MARCA:	BMW	ANO MODELO:	2024
MODELO:	X6 XDRIVE40I MSP	SITUAÇÃO CHASSI:	EM_CIRCULACAO

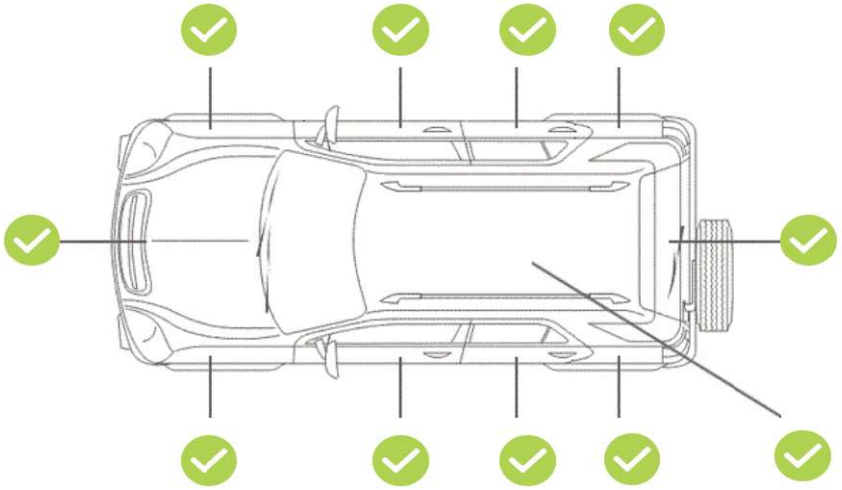
TESTE DE ESPESSURA DE PINTURA - COMPONENTES EXTERNOS

✓	PINTURA	NADA CONSTA
