3ª VISÃO
Perícias e Vistorias Automotivas

LAUDO DE VISTORIA CAUTELAR

HYUNDAI/HB20 1.6A PREM

2019/ 2019 - BRANCA - ALCOOL/GASOLINA

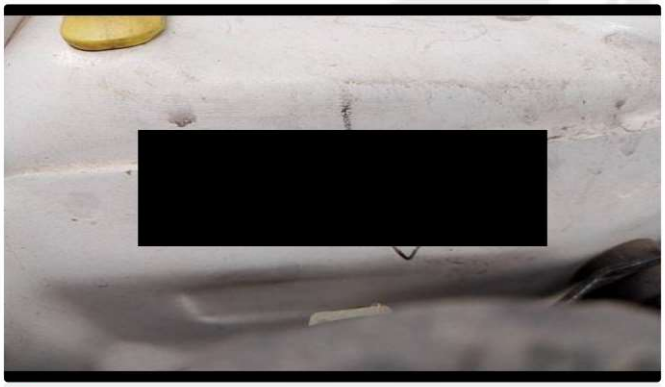
Hodômetro

249 - Registro fotografado/observado.
