Laudo Cautelar

Checar Vistorias Automotivas Eirelli EPP

Placa: [redacted] **Marca:** I **Modelo:** M.BENZ GLB220 4M AM... **Tipo:** AUTOMOVEL

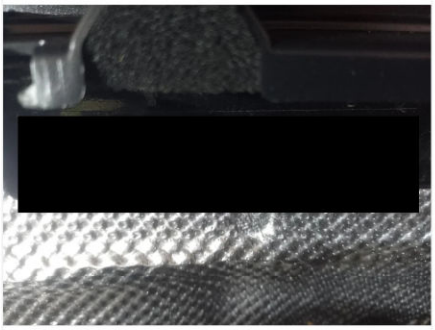
CHASSI

- DENTRO DOS PADRÕES DO FABRICANTE: **OK ORIGINAL**
