VISTORIA CAUTELAR

Super Visão
Vistorias Automotivas

MARCA:	HONDA
MODELO:	CITY EX CVT
COR:	MARROM
ANO FABRICAÇÃO:	2014
ANO MODELO:	2015
PLACA:	[redacted]
RENAVAM:	
KM:	114439
COMBUSTÍVEL:	FLEX

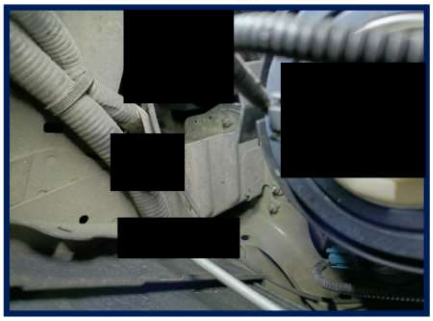
Painel Dianteiro

PAINEL DIANTEIRO INFERIOR AVARIADO, PAINEL TRASEIRO PARCIALMENTE SUBSTITUÍDO, RECUPERADO E AMASSADO, HASTE DA LONGARINA TRASEIRA LADO ESQUERDO E LADO DIREITO AMBOS COM INICIO DE CORROSÃO.
