VISTORIA CAUTELAR

Super Visão
Vistorias Automotivas

MARCA:	NISSAN
MODELO:	KICKS SENSE CVT
COR:	CINZA
ANO FABRICAÇÃO:	2022
ANO MODELO:	2023
PLACA:	[redacted]
RENAVAM:	
KM:	74013
COMBUSTÍVEL:	FLEX

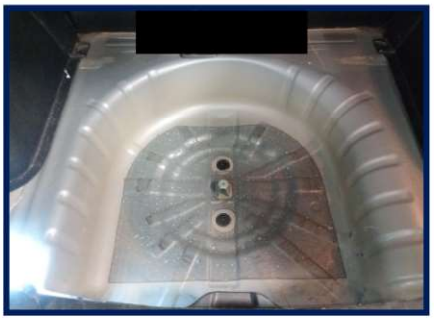
Longarina traseira/esquerda

LONGARINA TRASEI. ESQ. :	HASTE REPARADA/AVARIADA
LONGARINA TRASEI. DIR. :	SEM AVARIAS APARENTES
CAIXA DE RODA TRASEI. ESQ. :	SEM AVARIAS APARENTES
CAIXA DE RODA TRASEI. DIR. :	SEM AVARIAS APARENTES
PAINEL TRASEIRO . :	AMASSADO
CONDIÇÕES DA CAÇAMBA (COMPART. DE CARGA) . :	NÃO APLICADO
PAINEL TRAS. DA CABINE (SEPARAÇÃO CAÇAMBA):	NÃO APLICADO

PAINEL TRASEIRO E HASTE DA LONGARINA TRASEIRA ESQUERDA AMASSADOS.
