VISTORIA CAUTELAR

Super Visão
Vistorias Automotivas

NO. LAUDO:	[redacted]
DATA DE VISTORIA:	14/08/2026 14:00
UNIDADE:	ANÁLIA FRANCO
PRESTADOR DE SERVIÇO:	[redacted]
CNPJ:	
CLIENTE CONTRATANTE:

MARCA:	TOYOTA
MODELO:	CCROSS XR 20
COR:	BRANCA
ANO FABRICAÇÃO:	2025
ANO MODELO:	2026
PLACA:	[redacted]
RENAVAM:	
KM:	29532
COMBUSTÍVEL:	FLEX

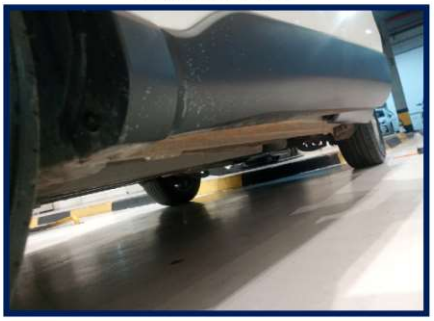
Longarina dianti/direita

LONGARINA DIANTEI. ESQ. :	SEM AVARIAS APARENTES
LONGARINA DIANTEI. DIR :	SEM AVARIAS APARENTES
TORRE DO AMORTECEDOR DIANTEI. ESQ. :	SEM AVARIAS APARENTES
TORRE DO AMORTECEDOR DIANTEI. DIR. :	SEM AVARIAS APARENTES
PAINEL CORTA FOGO . :	SEM AVARIAS APARENTES
PAINEL DIANT. INF./SUP. OU ALMA DO PARACHOQUE:	SEM AVARIAS APARENTES
CRASHBOX (PARAFUSADO) . :	SEM AVARIAS APARENTES
CRASHBOX/QUADRO DO RADIADOR (SOLDADO) . :	NÃO APLICADO
PARALAMA INT. DIANTEI. DIR. :	SEM AVARIAS APARENTES
PARALAMA INT. DIANTEI. ESQ. :	SEM AVARIAS APARENTES
