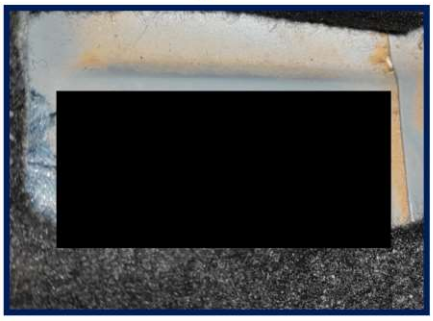
Chassi

NUMERAÇÃO IDENTIFICADORA :	DENTRO DOS PADRÕES HABITUAIS DO FABRICANTE
CHAPA SUPORTE :	REGIÃO ÍNTEGRA
