# VISTORIA CAUTELAR

Super Visão
Vistorias Automotivas

| MARCA: | HONDA |
| MODELO: | CITY EX |

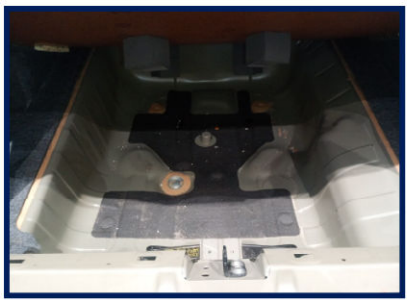
Longarina traseira/direita

| LONGARINA TRASEI. DIR. : | HASTE REPARADA/AVARIADA |

HASTE DA LONGARINA TRASEIRA DIREITA COM PEQUENO AMASSADO.
