VISTORIA CAUTELAR

Super Visão Vistorias Automotivas

MARCA:	TOYOTA
MODELO:	CCROSS XRE 20
COR:	PRETA
ANO FABRICAÇÃO:	2022
ANO MODELO:	2023
PLACA:	[redacted]
RENAVAM:	
KM:	57046
COMBUSTÍVEL:	FLEX

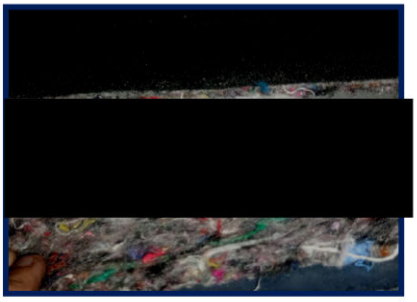
Chassi

NUMERAÇÃO IDENTIFICADORA :	DENTRO DOS PADRÕES HABITUAIS DO FABRICANTE
CHAPA SUPORTE :	REGIÃO ÍNTEGRA
