DEKRA CAUTELAR

LAUDO DE VISTORIA COM TESTE DE PINTURA

Nº LAUDO:	[redacted]	QUILOMETRAGEM:	53103 KM
Nº CHASSI:		COR:	BRANCA
Nº MOTOR:		COMBUSTIVEL:	GASOLINA
PLACA:		ANO FABRICAÇÃO:	2019
MARCA:	AUDI	ANO MODELO:	2020
MODELO:	Q8 3.0TFSI	SITUAÇÃO CHASSI:	EM_CIRCULACAO

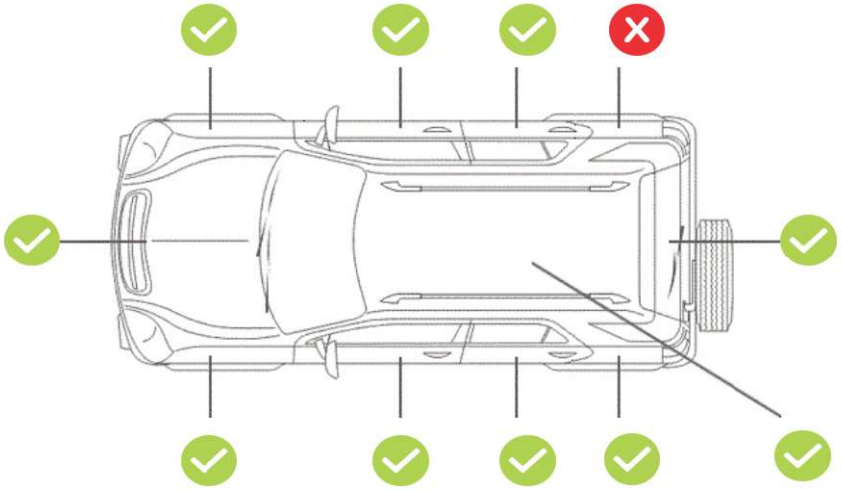
TESTE DE ESPESSURA DE PINTURA - COMPONENTES EXTERNOS

Observações: VEÍCULO APRESENTA UMA ESPESSURA DE PINTURA COM MEDIÇÃO APROXIMADA ENTRE 200 A 300 MICROS. ETIQUETA ETADO COMPARTIMENTO DO MOTOR LEVEMENTE DESCOLADO. NADA CONSTA PARA HISTÓRICO DE ROUBO E FURTO. REGISTROS DE SINISTRO E ACEITAÇÃO DE SEGURADORAS NÃO FAZEM PARTE DO ESCOPO DO LAUDO DEKRA.
