DEKRA CAUTELAR

LAUDO DE VISTORIA COM TESTE DE PINTURA

DATA REALIZAÇÃO: 04/11/2026 11:40 - DATA IMPRESSÃO: 04/11/2026 12:26

Nº LAUDO:	[redacted]	QUILOMETRAGEM:	26553 KM
Nº CHASSI:		COR:	CINZA
Nº MOTOR:		COMBUSTIVEL:	GASOLINA
PLACA:		ANO FABRICAÇÃO:	2023
MARCA:	VW	ANO MODELO:	2024
MODELO:	JETTA GLI	SITUAÇÃO CHASSI:	EM_CIRCULACAO

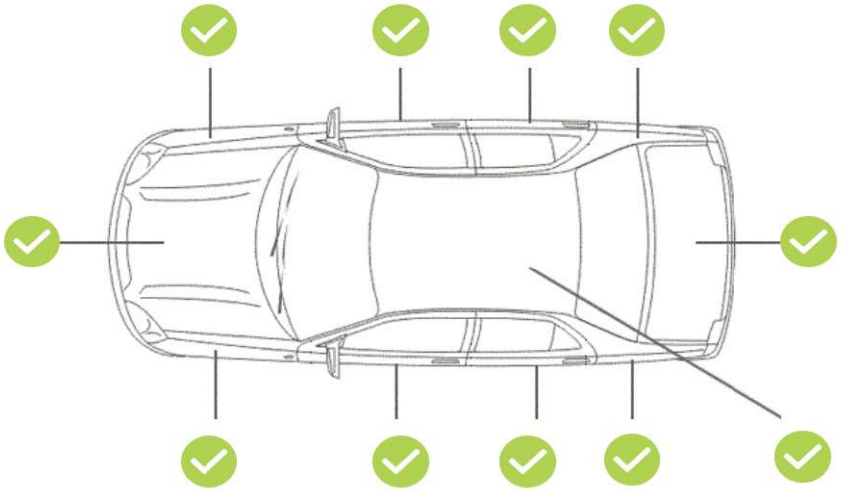
TESTE DA ESPESSURA DA CAMADA DE TINTA

PINTURA	NADA CONSTA
