3ª VISÃO
Perícias e Vistorias Automotivas

LAUDO DE VISTORIA CAUTELAR

Marca, Modelo e Ano fabricação/Modelo
VW//T CROSS TSI
2023/ 2024 - PRETA - FLEX

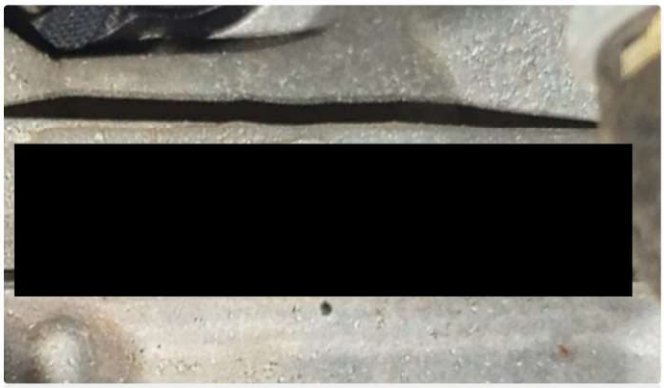
Placas (PIV)

208 - Sem vestígios de irregularidades.

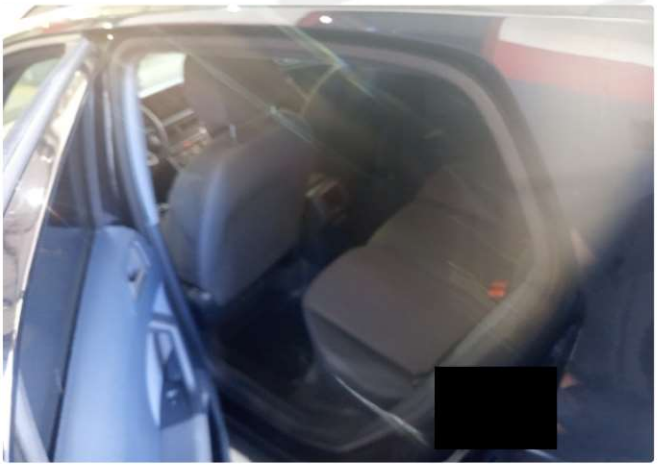
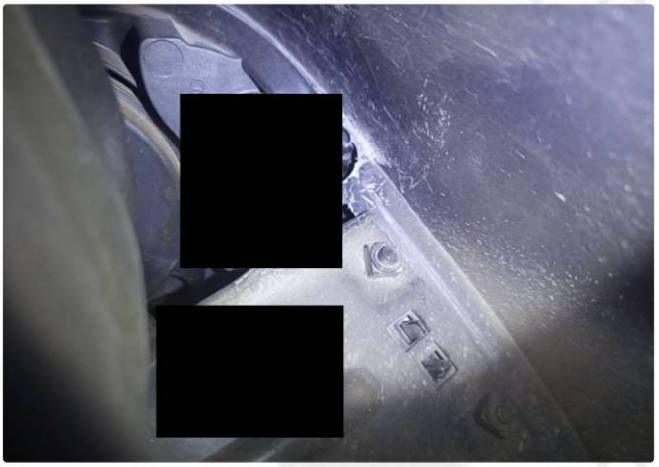
Observações
Veiculo com avaria painel frontal inferior e parte interna do para-lama dianteiro ambos os lados
