3ª VISÃO
Perícias e Vistorias Automotivas

LAUDO DE VISTORIA CAUTELAR

Marca, Modelo e Ano fabricação/Modelo
VW//T CROSS CL TSI
2023/ 2023 - BRANCA - FLEX

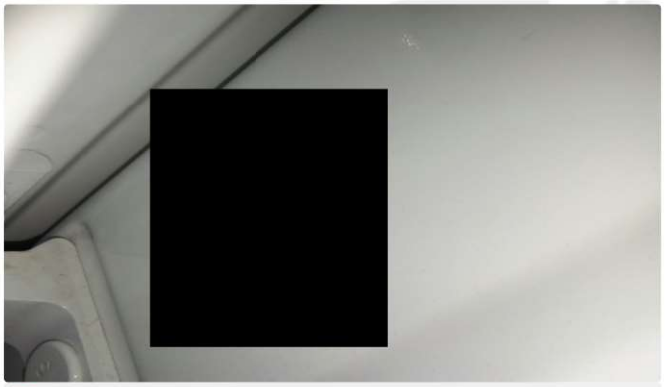
Hodômetro

249 - Registro fotografado/observado.
