VISTORIA CAUTELAR

Super Visão Vistorias Automotivas

APROVADO COM APONTAMENTO

MARCA:	TOYOTA
MODELO:	TOYOTA HILUX CDSRXA4FD
COR:	BRANCA
ANO FABRICAÇÃO:	2020
ANO MODELO:	2020
PLACA:	[redacted]
RENAVAM:	[redacted]
KM:	113046
COMBUSTÍVEL:	DIESEL

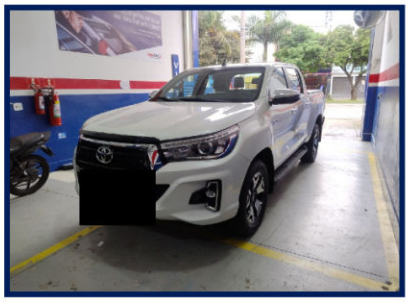
OBSERVAÇÃO

PARA-LAMA INTERNO LADO ESQUERDO RECUPERADO E AMASSADO MAIOR DE 10 CM E COM MARCAS DE SOLDA - CAIXA DE AR LADO ESQUERDO COM SUBSTITUIÇÃO TOTAL E MARCAS DE PONTO DE SOLDA INTERNAS
