LAUDO DE VISTORIA CAUTELAR

Marca, Modelo e Ano fabricação/Modelo
CAOACHERY/TIGGO7 PRO HA
2024/ 2025 - PRETA - GASOLINA/ALCOOL/ELETRICO

Solicitante
MARTINI ASSESSORIA EMPRESARIAL

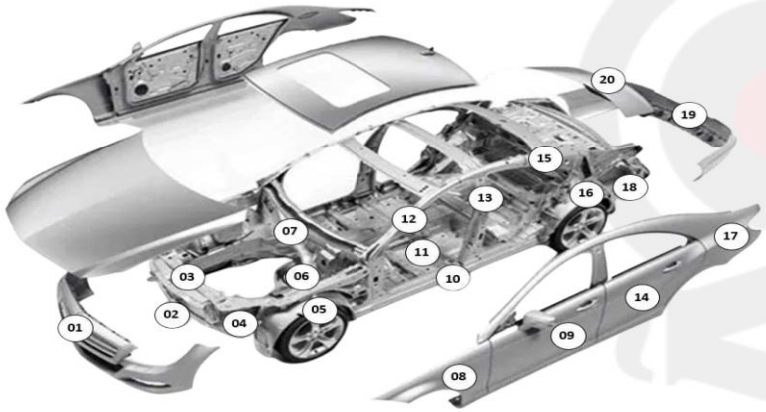
1 - Envolvente/para choque dianteiro	Original
2 - Painel frontal	Original
3 - Para lama dianteiro esquerdo	Original
4 - Coluna dianteira esquerda	Original
5 - Porta dianteira esquerda	Original
6 - Caixa de ar/soleira esquerda	Original
7 - Coluna média/central esquerda	Original
8 - Porta traseira esquerda	Original
9 - Coluna traseira esquerda	Original
10 - Para lama/folha lateral traseira esquerda	Original
11 - Envolvente/para choque traseiro/painel traseiro	Original
12 - Painel traseiro	Original
13 - Capô/tampa do porta malas/caçamba	Original
14 - Para lama/folha lateral traseira direita	Original
15 - Coluna traseira direita	Original
16 - Porta traseira direita	Original
17 - Coluna média/central direita	Original
18 - Caixa de ar/soleira direita	Original
19 - Porta dianteira direita	Original
20 - Coluna dianteira direita	Original
21 - Para lama dianteiro direito	Original
22 - Capô/tampa do compartimento do motor	Original

23 - Teto/Painel traseiro	Original

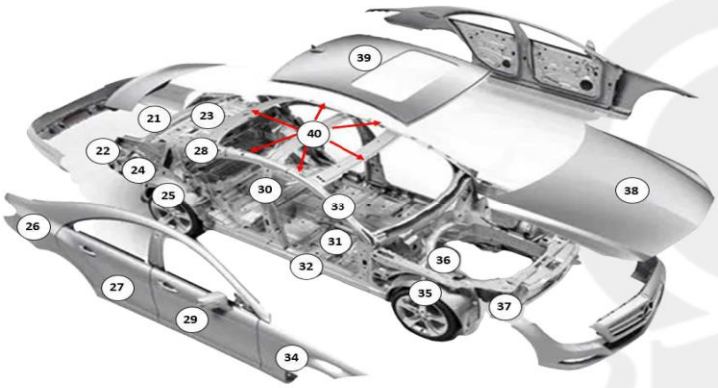
21 - Painel traseiro	Danificado
22 - Alma do para choque traseiro	Danificado
23 - Assoalho do porta malas/caçamba	Danificado
24 - Longarina traseira direita	Original
25 - Caixa de roda traseira direita	Original
26 - Folha lateral traseira direita	Original
27 - Porta traseira direita	Original
28 - Coluna traseira direita	Original
29 - Porta dianteira direita	Original
30 - Coluna média/central direita	Original
31 - Assoalho do habitáculo lado direito	Original
32 - Caixa de ar/soleira direita	Original
33 - Coluna dianteira direita	Original
34 - Para lama/folha lateral dianteira direita	Original
35 - Caixa de roda dianteira direita	Original
36 - Torre do amortecedor dianteiro direito	Original
37 - longarina dianteira inferior/superior direita	Original
38 - Capô/tampa do compartimento do motor	Original
39 - Folha do teto/painel traseiro	Original
40 - Estrutura do teto	Original

Veiculo com avaria canto inferior direito do painel traseiro, assoalho do porta mala e alma do para-choque traseiro,
