RELATÓRIO
DE VISTORIA CAUTELAR

Marca/Modelo: FIAT UNO MILLE ECONOMY	**Combustível:** ALCOOL/GASOLINA	**Placa:** [redacted]	**Data Emissão CRLV:** 26/10/2026
Odômetro: 88738	**Renavam:** [redacted]	**Data Emissão CRV:** 30/07/2026	**Fabricação/Modelo:** 2011/2012

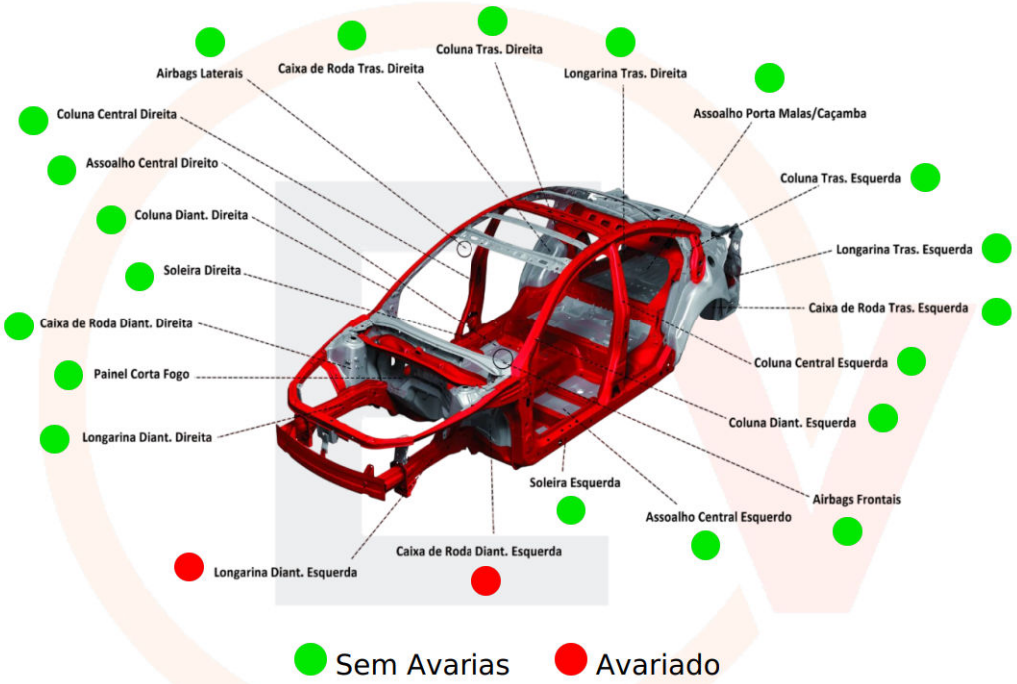
CONFORME O PREVISTO NOS ANEXOS I À IV DA RESOLUÇÃO 810/2020 DO CONTRAN, ESTE VEÍCULO APRESENTA SUA ESTRUTURA:
COM REPAROS QUE DENOTAM A OCORRÊNCIA DE DANO DE MÉDIA MONTA, REALIZADOS COM QUALIDADE TÉCNICA SATISFATÓRIA.

Caixa de Roda Dianteira Esquerda: AVARIADO

Longarina Dianteira Esquerda: AVARIADO

ESTE VEÍCULO APRESENTA SEUS PONTOS DE IDENTIFICAÇÃO PREVISTOS NA LEGISLAÇÃO ÍNTEGROS.
O VEÍCULO EXAMINADO APRESENTAVA REPAROS EM SUA PARTE ESTRUTURAL QUE DENOTAVAM A OCORRÊNCIA DE DANOS DE MÉDIA MONTA, CONTUDO, EFETUADOS COM QUALIDADE TÉCNICA SATISFATÓRIA, NÃO ACARRETANDO ALTERAÇÕES NAS SUAS CONDIÇÕES DE SEGURANÇA PARA O TRÁFEGO.
