LAUDO DE VISTORIA CAUTELAR

RENAULT/KWID ZEN 2

2025/ 2026 - BRANCA - ALCOOL/GASOLINA

APROVADO

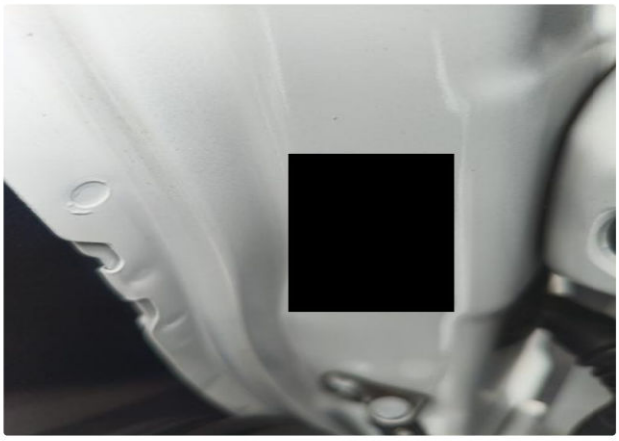
Eta/VIS do batente da porta

- 8 - Eta original
