3ª VISÃO
Perícias e Vistorias Automotivas

[redacted] LAUDO DE VISTORIA CAUTELAR

Marca, Modelo e Ano fabricação/Modelo
FIAT/FASTBACK AUDACE HYB
2025/ 2025 - PRATA - GASOLINA/ALCOOL/ELETRICO

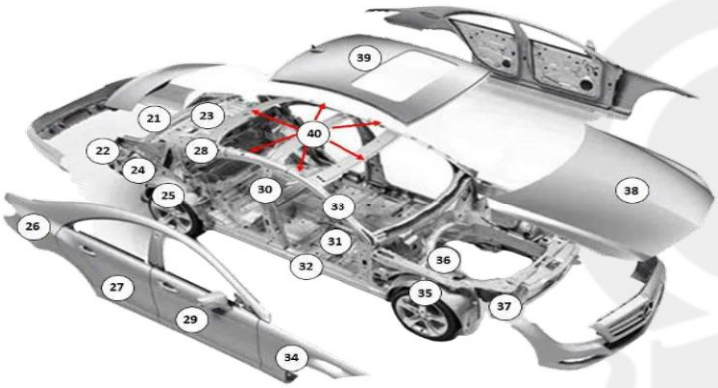
AVALIAÇÃO ESTRUTURAL

1 - Envolvente/para choque dianteiro	Original
2 - Alma para choque diant/painel front infe/crashbox	Original
3 - Painel frontal superior	Original
4 - longarina dianteira inferior/superior esquerda	Original
5 - Caixa de roda dianteira esquerda	Original
6 - Torre do amortecedor dianteiro esquerdo	Original
7 - Painel corta fogo	Original
8 - Para lama/folha lateral dianteira esquerda	Original
9 - Porta dianteira esquerda	Original
10 - Caixa de ar/soleira esquerda	Original
11 - Assoalho do habitáculo lado esquerdo	Original
12 - Coluna dianteira esquerda	Original
13 - Coluna média/central esquerda	Original
14 - Porta traseira esquerda	Original
15 - Coluna traseira esquerda	Original
16 - Caixa de roda traseira esquerda	Original
17 - Folha lateral traseira esquerda	Original
18 - Longarina traseira esquerda	Original
19 - Envolvente/para choque traseiro	Original
20 - Capô/tampa do porta malas/caçamba/painel traseiro	Original

21 - Painel traseiro	Original
22 - Alma do para choque traseiro	Original
23 - Assoalho do porta malas/caçamba	Original
24 - Longarina traseira direita	Original
25 - Caixa de roda traseira direita	Original
26 - Folha lateral traseira direita	Original
27 - Porta traseira direita	Original
28 - Coluna traseira direita	Original
29 - Porta dianteira direita	Original
30 - Coluna média/central direita	Original
31 - Assoalho do habitáculo lado direito	Original
32 - Caixa de ar/soleira direita	Original
33 - Coluna dianteira direita	Original
34 - Para lama/folha lateral dianteira direita	Original
35 - Caixa de roda dianteira direita	Original
36 - Torre do amortecedor dianteiro direito	Original
37 - longarina dianteira inferior/superior direita	Original
38 - Capô/tampa do compartimento do motor	Original
39 - Folha do teto/painel traseiro	Original
40 - Estrutura do teto	Original
