3ª VISÃO
Perícias e Vistorias Automotivas

LAUDO DE VISTORIA CAUTELAR

Marca, Modelo e Ano fabricação/Modelo
FIAT/TORO RANCH AT9 4X4
2021/ 2022 - CINZA - DIESEL

APROVADO

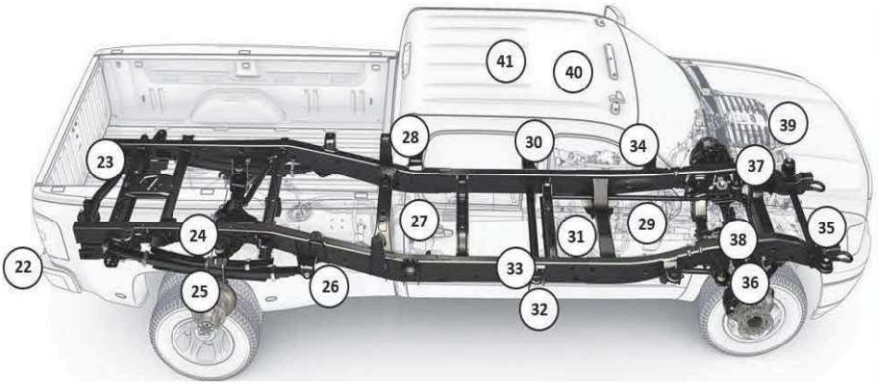
AVALIAÇÃO ESTRUTURAL

1 - Envolvente/para choque dianteiro	Original
2 - Alma para choque diant/painel front infe/crashbox	Original
3 - Painel frontal superior	Original
4 - longarina dianteira inferior/superior esquerda	Original
5 - Caixa de roda dianteira esquerda	Original
6 - Torre do amortecedor dianteiro esquerdo	Original
7 - Painel corta fogo	Original
8 - Para lama/folha lateral dianteira esquerda	Original
9 - Porta dianteira esquerda	Original
10 - Caixa de ar/soleira esquerda	Original
11 - Longarina média esquerda	Original
12 - Assoalho do habitáculo lado esquerdo	Original
13 - Coluna dianteira esquerda	Original
14 - Coluna média/central esquerda	Original
15 - Porta traseira esquerda	Original
16 - Coluna traseira esquerda	Original
17 - Caixa de roda traseira esquerda	Original
18 - Folha lateral traseira esquerda	Original
19 - Longarina traseira esquerda	Original
20 - Envolvente/para choque traseiro	Original
21 - Capô/tampa do porta malas/caçamba/painel traseiro	Original

22 - Alma do para choque traseiro	Original
23 - Assoalho do porta malas/caçamba	Original
24 - Longarina traseira direita	Original
25 - Caixa de roda traseira direita	Original
26 - Folha lateral traseira direita	Original
27 - Porta traseira direita	Original
28 - Coluna traseira direita	Original
29 - Porta dianteira direita	Original
30 - Coluna média/central direita	Original
31 - Assoalho do habitáculo lado direito	Original
32 - Caixa de ar/soleira direita	Original
33 - Longarina média direita	Original
34 - Coluna dianteira direita	Original
35 - Para lama/folha lateral dianteira direita	Original
36 - Caixa de roda dianteira direita	Original
37 - Torre do amortecedor dianteiro direito	Original
38 - longarina dianteira inferior/superior direita	Original
39 - Capô/tampa do compartimento do motor	Original
40 - Folha do teto/painel traseiro	Original
41 - Estrutura do teto	Original
