VISTORIA CAUTELAR

Super Visão Vistorias Automotivas

NO. LAUDO:	[redacted]
DATA DE VISTORIA:	05/11/2026 17:18
UNIDADE:	[redacted]
PRESTADOR DE SERVIÇO:	
CNPJ:	
CLIENTE CONTRATANTE:

MARCA:	BMW
MODELO:	BMW X2 S20I ACTIVEFLEX
COR:	BRANCA
ANO FABRICAÇÃO:	2019
ANO MODELO:	2019
PLACA:	[redacted]
RENAVAM:	
KM:	89227
COMBUSTÍVEL:	FLEX

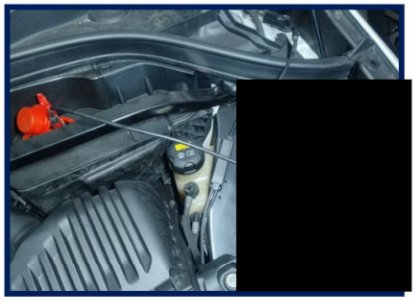
Torre amort diant/direita

LONGARINA DIANTEI. ESQ. :	SEM AVARIAS APARENTES
LONGARINA DIANTEI. DIR :	SEM AVARIAS APARENTES
TORRE DO AMORTECEDOR DIANTEI. ESQ. :	SEM AVARIAS APARENTES
TORRE DO AMORTECEDOR DIANTEI. DIR. :	SEM AVARIAS APARENTES
PAINEL CORTA FOGO . :	SEM AVARIAS APARENTES
PAINEL DIANT. INF./SUP. OU ALMA DO PARACHOQUE:	SEM AVARIAS APARENTES
CRASHBOX (PARAFUSADO) . :	SEM AVARIAS APARENTES
CRASHBOX/QUADRO DO RADIADOR (SOLDADO) . :	SEM AVARIAS APARENTES
PARALAMA INT. DIANTEI. DIR. :	SEM AVARIAS APARENTES
PARALAMA INT. DIANTEI. ESQ. :	SEM AVARIAS APARENTES
