visãototal
vistoria veicular

APROVADO
Vistoria Cautelar

FABRICANTE/MARCA:	TOYOTA	MODELO/VERSÃO:	TOYOTA CCROSS XRE 20
ANO FAB./MODELO:	2025/2026	COR:	BRANCA
PLACA:	[redacted]	CIDADE:	PRESIDENTE PRUDENTE
Nº DO CHASSI NO VEÍC.:		Nº DO MOTOR NO VEÍC.:	AF82458
Nº DO CHASSI NA BIN:		Nº DO MOTOR NA BIN:	[redacted]
Nº DO CHASSI NO CRLV:		Nº DO MOTOR NO CRLV:	
Nº DO CÂMBIO NO VEÍC.:		COMBUSTÍVEL:	ALCOOL/GASOLINA
Nº DO CÂMBIO NA BIN:		KM:	22629

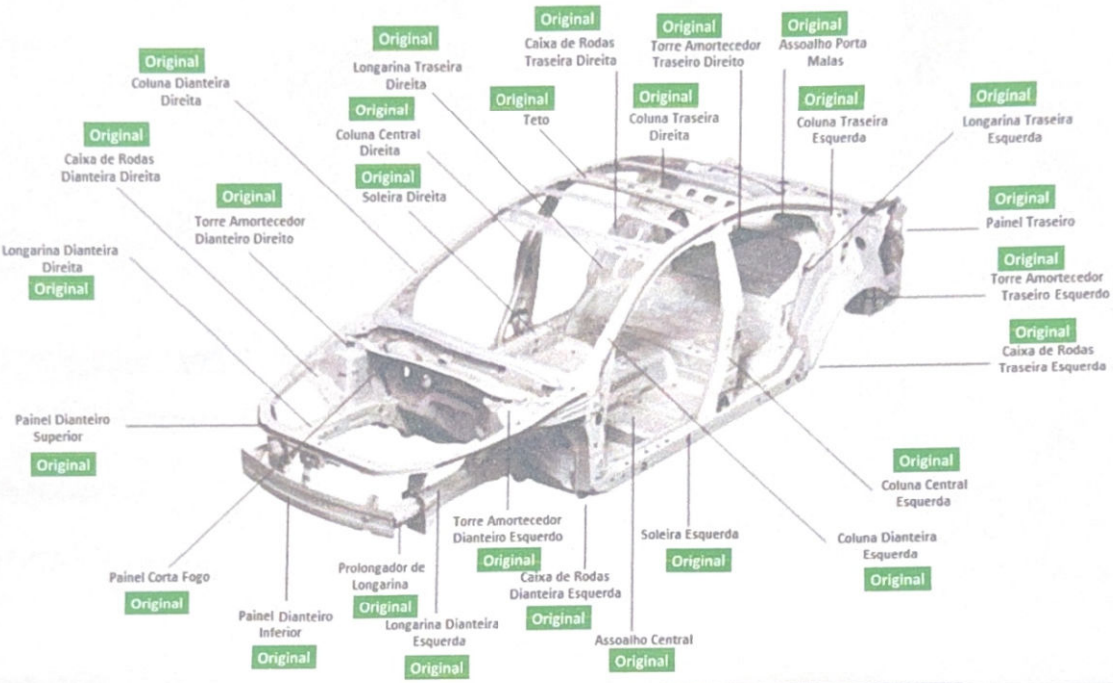
ORIGINALIDADE ESTRUTURAL

700 - Condição da estrutura da carroçaria:
701-Não possui vestígio aparente de avaria, corte e/ou reparo significativo nas partes estruturais da carroçaria.
