3ª VISÃO
Perícias e Vistorias Automotivas

LAUDO DE PERÍCIA CAUTELAR

Marca, Modelo e Ano fabricação/Modelo
BMW/X4 M40I/BMW/X4 M40I
2024/ 2024 - CINZA - GASOLINA

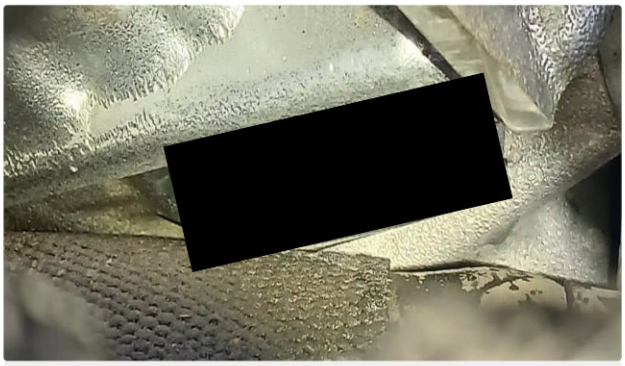
Gravação do Motor

049 - Gravação identificadora cadastrada parcialmente nos bancos de dados oficiais.

018 - Gravação identificadora sem vestígios aparentes de adulteração.
