LAUDO DE VISTORIA COM TESTE DE PINTURA

Nº LAUDO:	[redacted]	QUILOMETRAGEM:	63244 KM
Nº CHASSI:		COR:	BRANCA
Nº MOTOR:		COMBUSTIVEL:	ALCOOL/GASOLINA
PLACA:		ANO FABRICAÇÃO:	2021
MARCA:	BMW	ANO MODELO:	2021
MODELO:	X1 S20I ACTIVEFLEX	SITUAÇÃO CHASSI:	EM_CIRCULACAO

PARECER FINAL

CONFORME

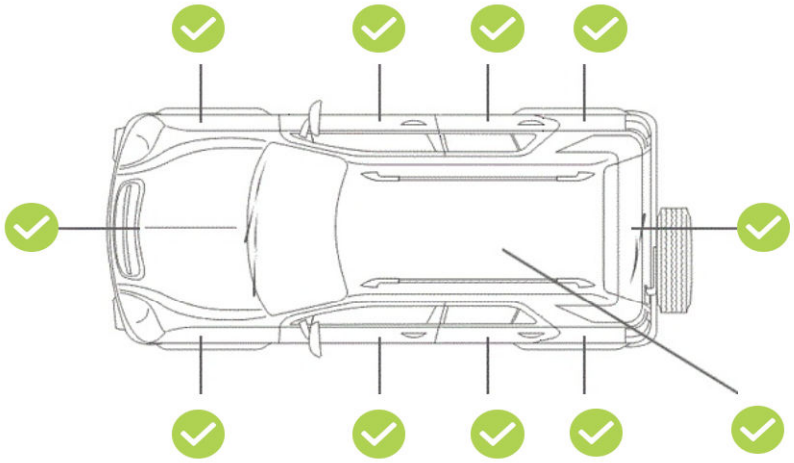
TESTE DE ESPESSURA DE PINTURA - COMPONENTES EXTERNOS

PINTURA	NADA CONSTA
